# 城市公园周边配套96亩住宅用地 土壤污染状况调查报告

委托单位：株洲市清水塘投资集团有限公司

编制单位：常德市常环环境科技有限公司

二〇二二年九月

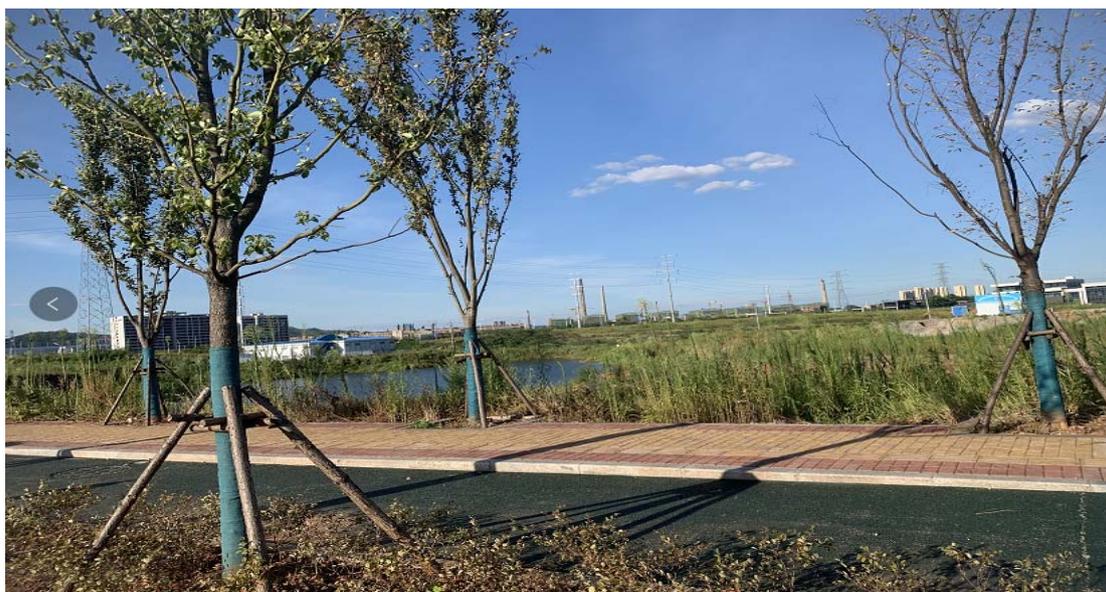
图2.3-1 地块西侧现状图

本次调查的地块总面积63282.56平方米。通过收集资料、人员访谈、现场踏勘分析，现地块内地块内房屋、耕地、林地等建构筑物均已拆除，地块范围内南面有一处水塘，水塘面积约为10255m<sup>2</sup>，经查询历史影响资料以及周边人员访谈，水塘的原用地性质一直为水塘，水塘中的水主要由大气降水补给，没有其他污水汇入。土地大部分已经平整，未发现明显污染痕迹。现场踏勘发现，地块内现有堆存土壤约3000m<sup>3</sup>，经调查询问业主单位，堆存土属于经过检测的施工回填土，未全部填埋完成，场地内东侧搭建工人临时活动板房，部分地区覆盖杂草，地块内不存在明显的环境问题，西侧地块现状图片见图2.3-1，东侧地块现状照片见图 2.3-2。

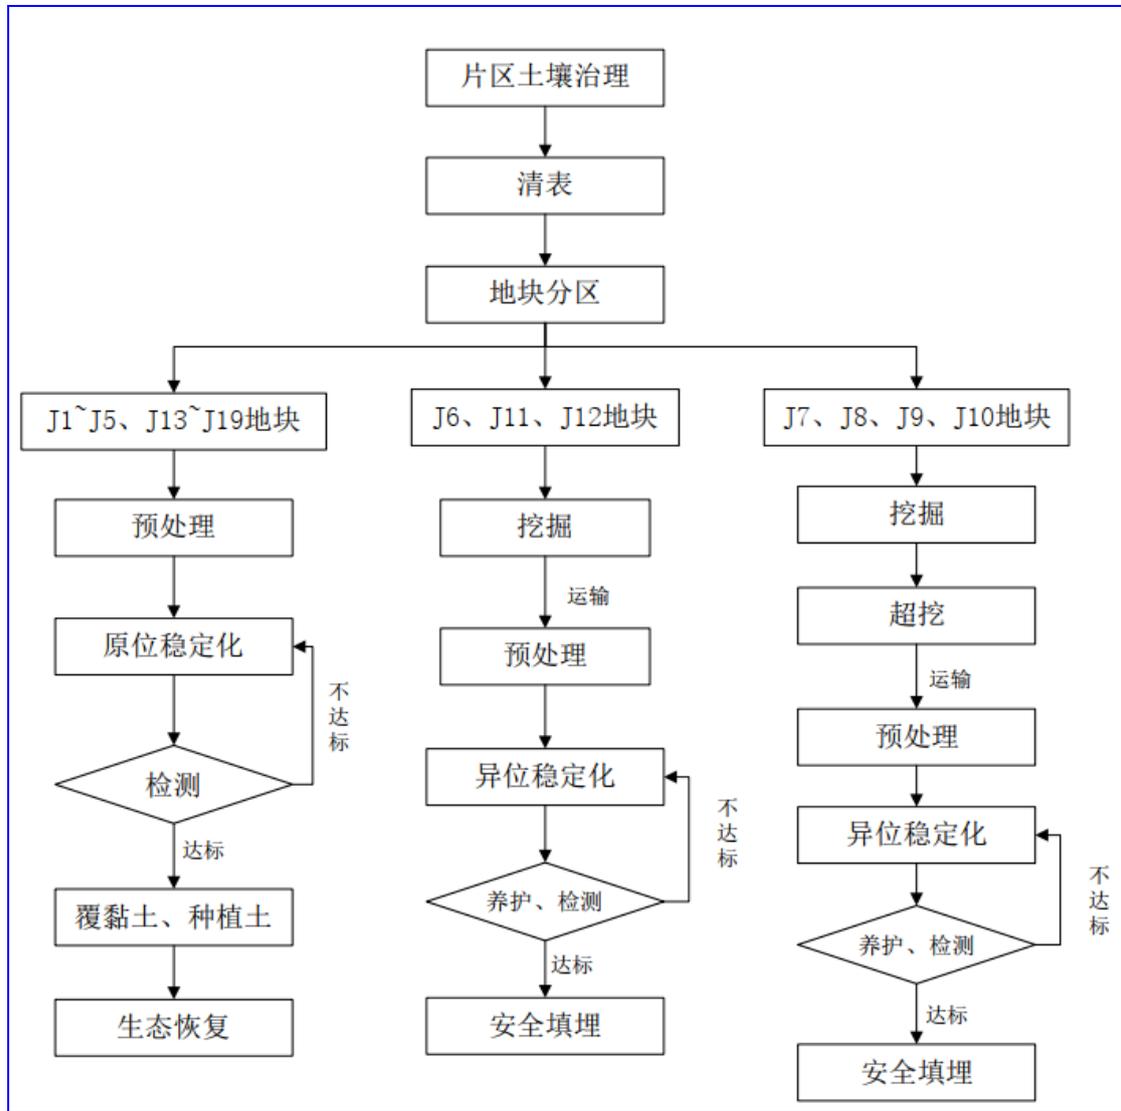
图2.3-3 变更后土壤修复技术路线

现场施工过程中，部分土壤修复技术路线变更，对于J6-J12地块由原位稳定化/固化治理变更为异位稳定化/固化治理；对于J1-J5、J13-J19地块增加土壤松土预处理工序，并取消J6-J12地块的生态的恢复，其余地块修复技术与“实施方案”内容一致。变更后土壤修复技术路线见图2.3-3。

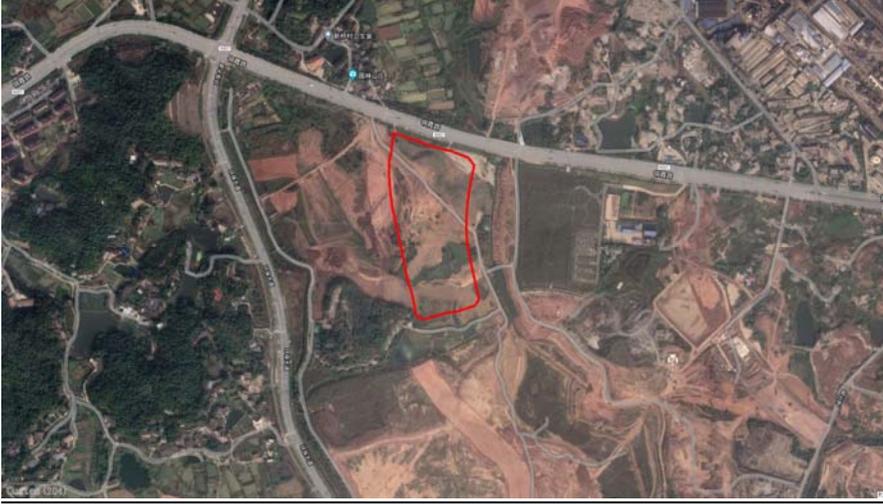
<p>2019年10月株洲市清水塘投资集团有限公司对清水塘片区进行土壤治理工程，地块内房屋、农田等建构筑物均已拆除，土壤裸露在外。</p>
2	2021年11月

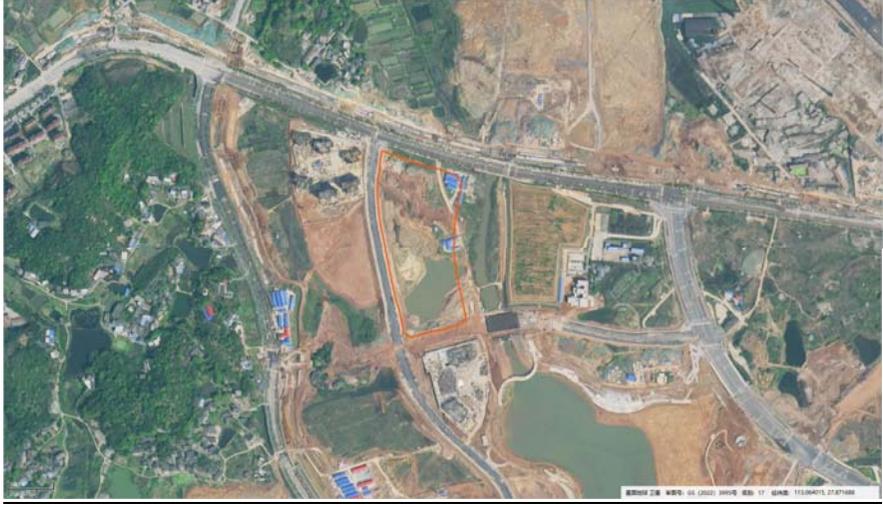
<p>2021年项目地块内未平整，大部分地块为杂草覆盖</p>

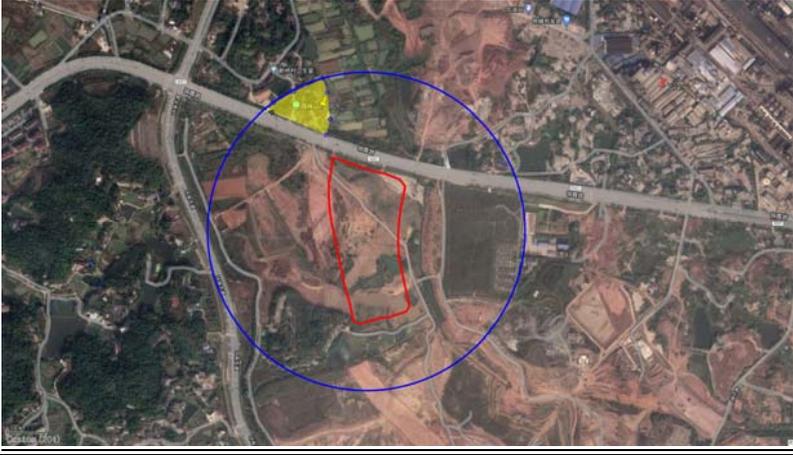
<p>2019年10月始,项目地块200m范围内西侧、南侧农田被平整,居民住宅被拆除,由裸露土壤覆盖,东侧裸露土壤被杂草覆盖,地块200m范围内北侧为居民住宅</p>

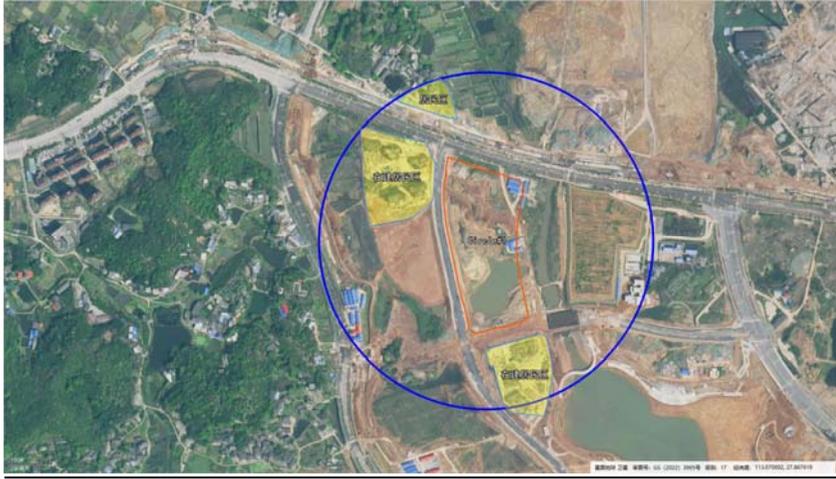
<p>2021年项目地块200m范围内北侧为居民住宅，西侧为在建居民住宅，南侧为在建居民住宅，东侧为未开发空地。</p>
----------	-----------------	--	--
