保靖县广源综合楼项目地块 土壤污染状况调查报告

委托单位：保靖县民顺贸易有限公司

编制单位：湖南盛大工程技术有限公司

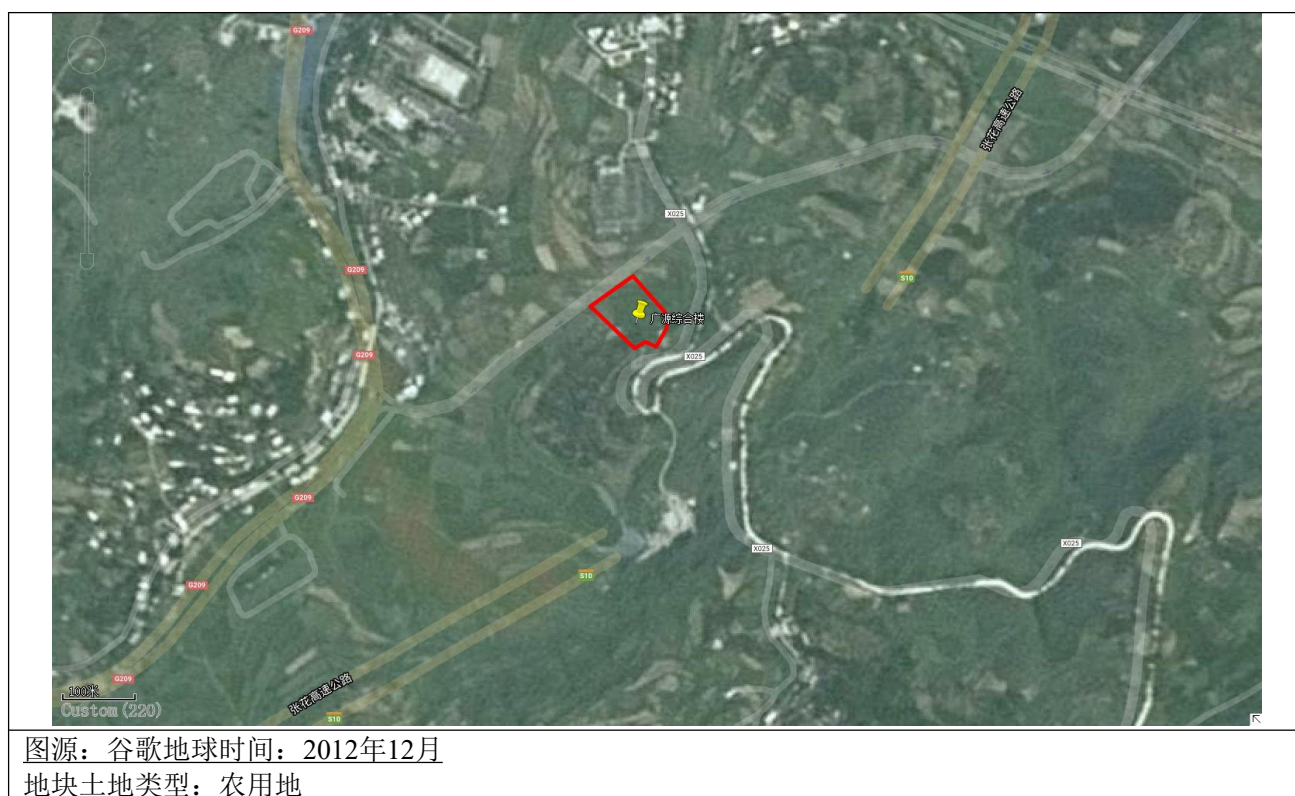
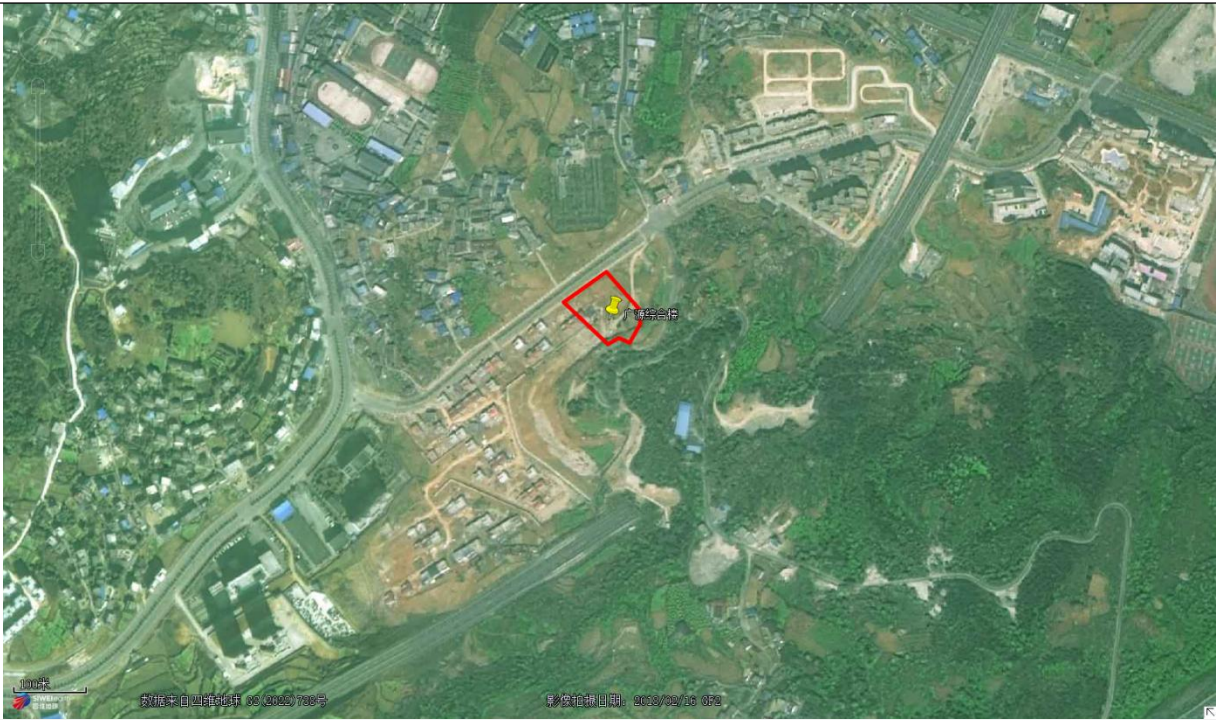
图3-4 地块历史影像图

根据对人员访谈、资料查阅可知，保靖县广源综合楼项目地块2017年及以前均为农用地。可获取的最早影响资料为谷歌地球2013年12月的图片，根据该影响资料可知，该地块当时未曾开发，地块类型为农用地，无工业企业。影像图见图3-4。

图源：天地图时间：2018年2月
地块土地类型：农用地

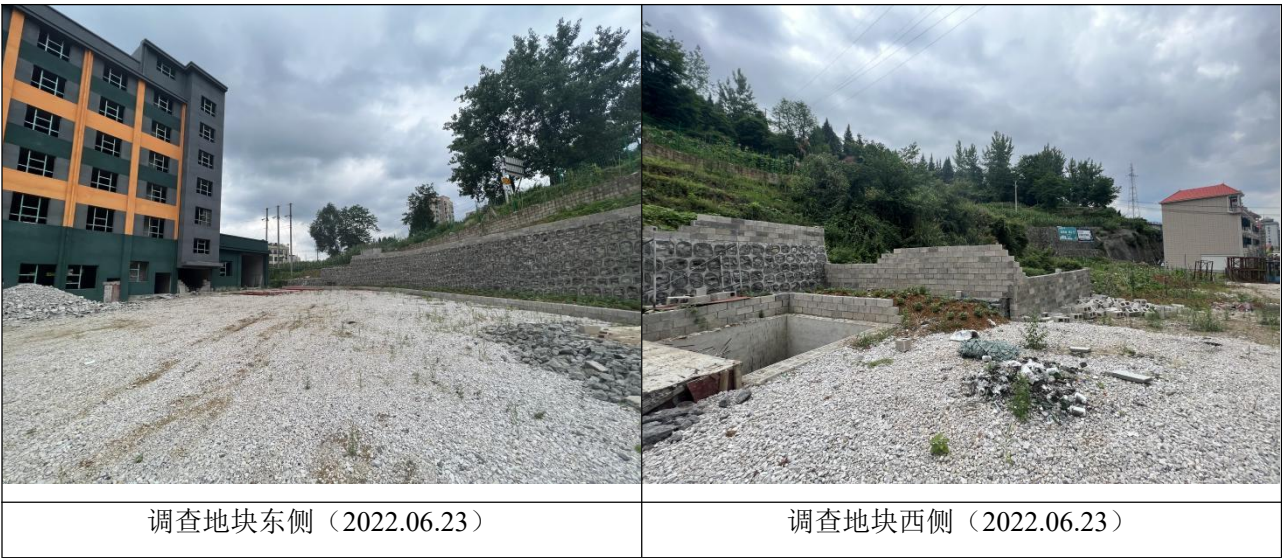
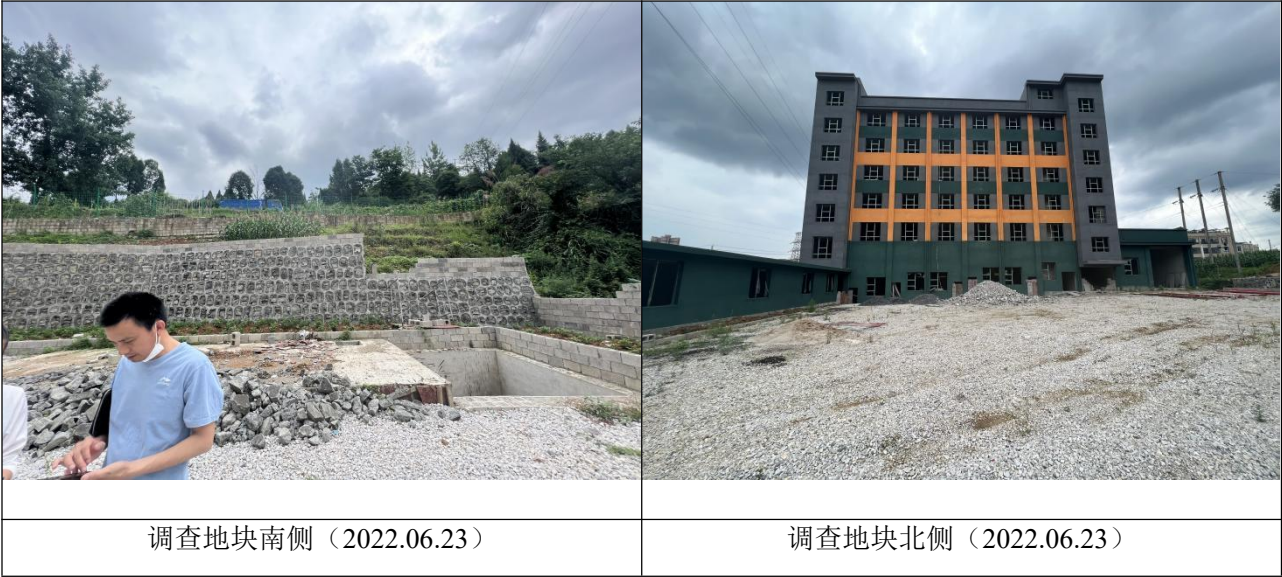
图3-5周边相邻地块现状照片

根据现场踏勘可知，项目地块西南侧50m为桐木村宅基地，北侧为G209国道，其余相邻地块均为农用地。现状照片详见图3-5。

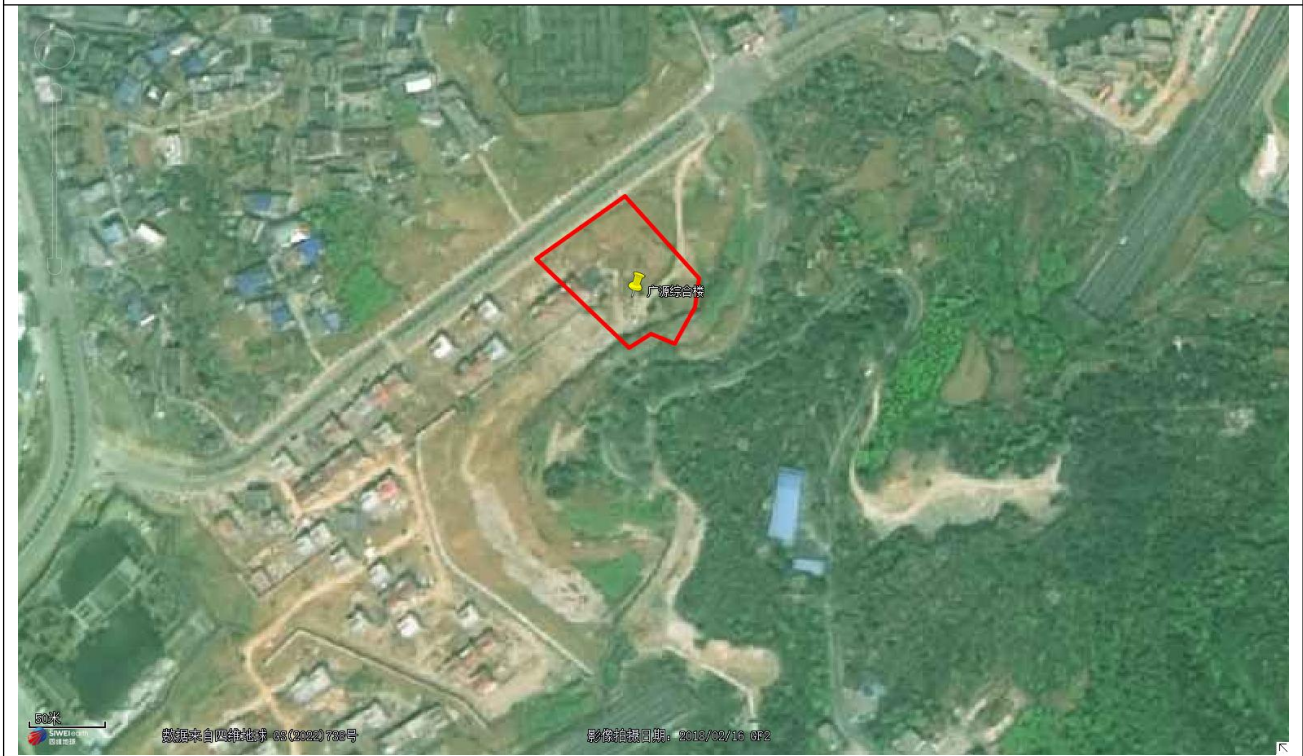
表3-3周边相邻地块历史影像

根据人员访谈、资料查阅、影像资料调查可知，四周相邻地块2017年前均为农用地，相邻地块无生产性企业或可能产生土壤污染的企业。相邻地块影像图片见图3-6。

图源：谷歌地球时间：2018年2月
地块土地类型：农用地

图源：天地图时间：2018年2月
相邻地块已开发。
