建设项目竣工环境保护

验收监测报告

项目名称：东莞市恒盈海绵制品有限公司四楼发泡线（二期工程）

编制单位：东莞市翊东环保工程有限公司

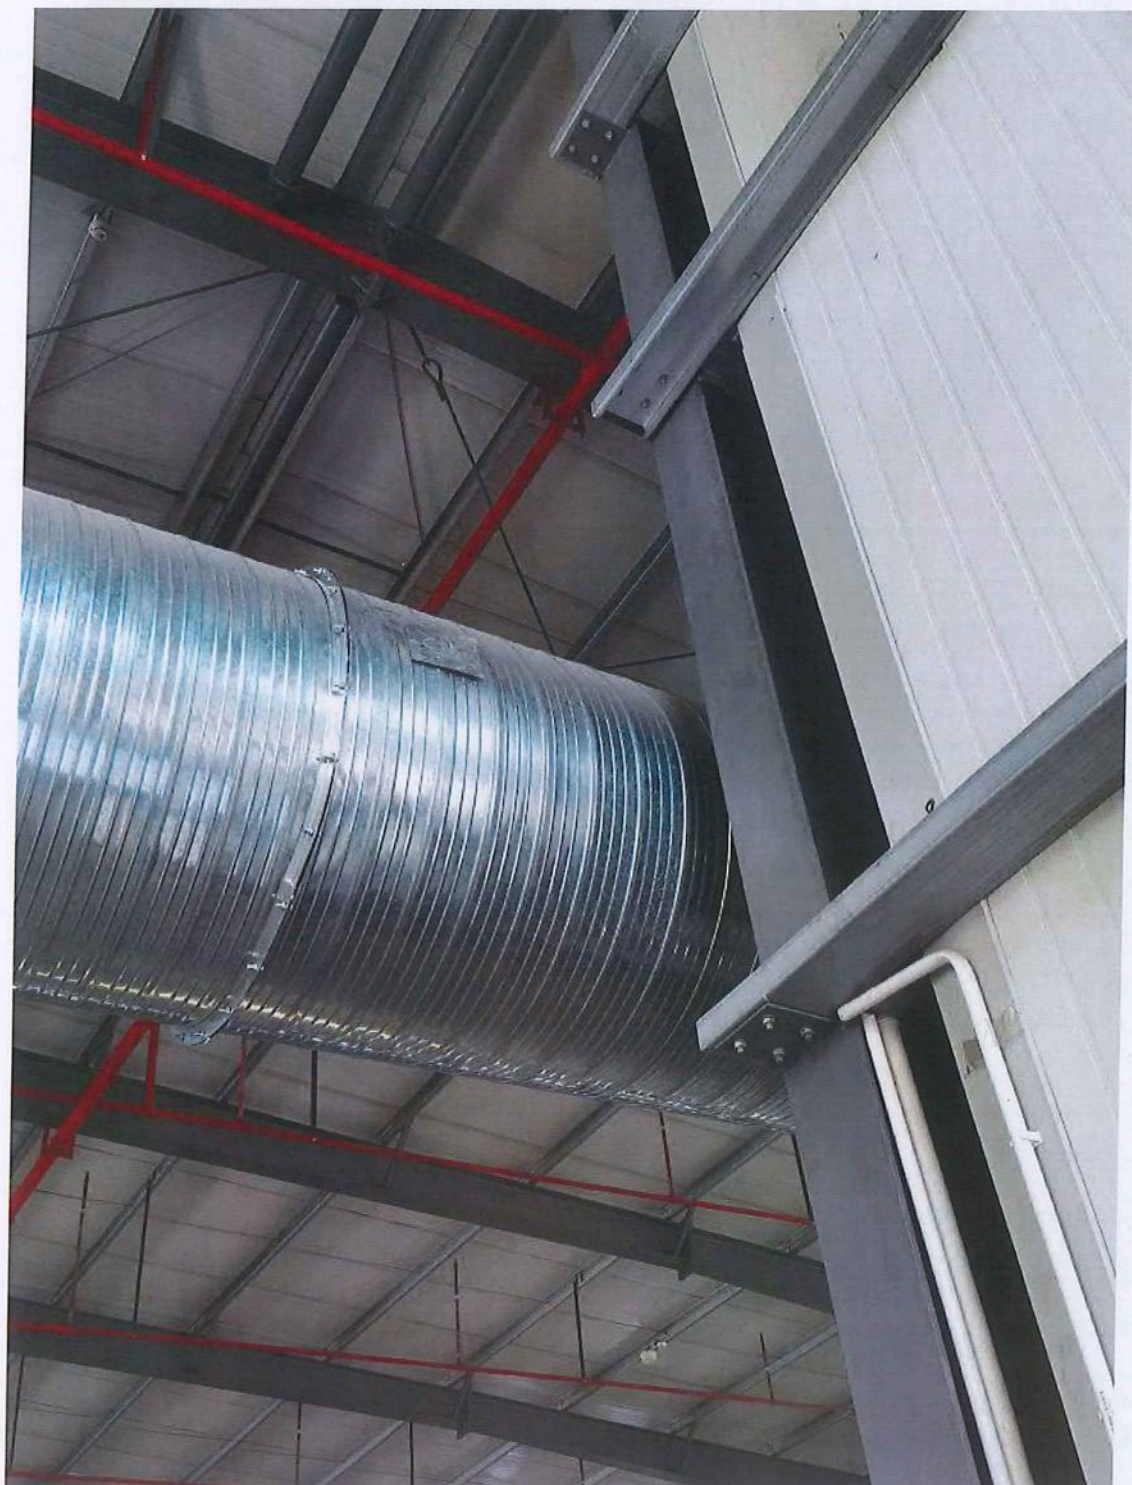
处理前监测口

治理设施	检测点位	检测项目	采样日期	采样频次	样品编号	检测结果 (mg/m ³)	排放速率 (kg/h)	执行标准 浓度值 (mg/m ³)	执行标准 速率值 (kg/h)	处理效率 (%)	标干 流量 (m ³ /h)	流速 (m/s)	测点 温度 (℃)	含湿 量 (%)	结论			
—	发泡 工序 废气 排气 筒(处 理前)	总 VOCs	09月 19日	1	Q2022091902401/402	9.28	0.241	—	—	—	25979.6	11.1	31.8	2.7	—			
				2	Q2022091902403	10.8	0.279				25846.5	11.0	31.9	2.7	—			
				3	Q2022091902404	9.00	0.230				25603.1	10.9	32.0	2.8	—			
			09月 20日	1	Q2022091902501/502	12.0	0.316				26344.7	11.2	32.2	2.6	—			
				2	Q2022091902503	11.6	0.300				25830.7	11.0	32.4	2.6	—			
				3	Q2022091902504	9.30	0.242				26073.8	11.1	32.3	2.7	—			
			09月 19日	1	Q2022091902405	1.66	4.55×10 ⁻²				30	1.45	81.1	27431.3	11.7	30.5	3.0	达标
				2	Q2022091902406	1.85	5.14×10 ⁻²						81.6	27773.4	11.7	30.4	3.1	达标
				3	Q2022091902407	1.53	4.31×10 ⁻²						81.3	28140.0	11.9	30.7	3.2	达标
水喷 雾+活 性炭 吸附	发泡 工序 废气 排气 筒(处 理后)	总 VOCs	09月 20日	1	Q2022091902505	2.15	5.95×10 ⁻²	30	1.45	81.2	27683.4	11.8	30.8	3.3	达标

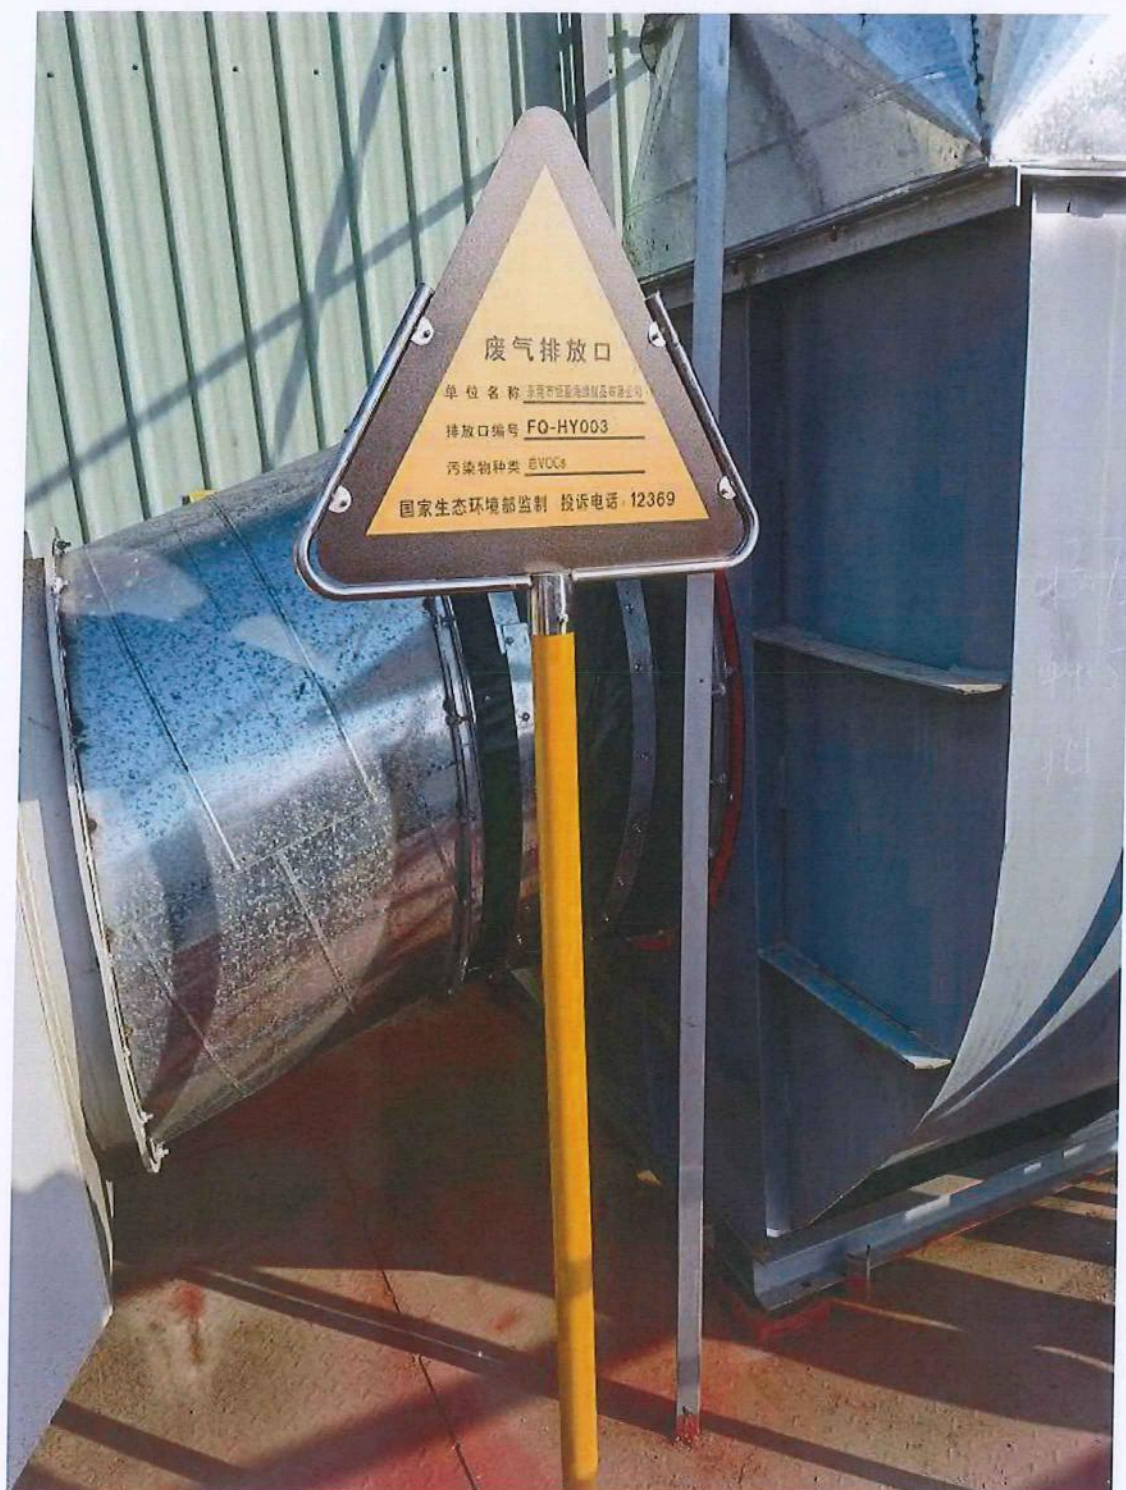
废气排放口标识牌

2	Q2022091902506	1.94	5.46×10 ⁻²			81.8	28127.0	11.9	30.9	3.2	达标			
				3	Q2022091902507	1.71	4.80×10 ⁻²			80.2	28062.5	11.9	31.0	3.4	达标			
执行标准		执行广东省地方标准《家具制造行业挥发性有机化合物排放标准》(DB44/814-2010)表1中的第II时段排放限值。																
备注		1、处理后排气筒高度为25米，测点内径均为：Ø1.00米。 2、排气筒未高于周围200m半径范围的建筑5m以上，其排放速率按表1所列排放限值的50%执行。
