嘉兴好彩包装有限公司 臭气废气治理整治验收总结报告

治理单位：嘉兴好彩包装有限公司

二〇二二年一月

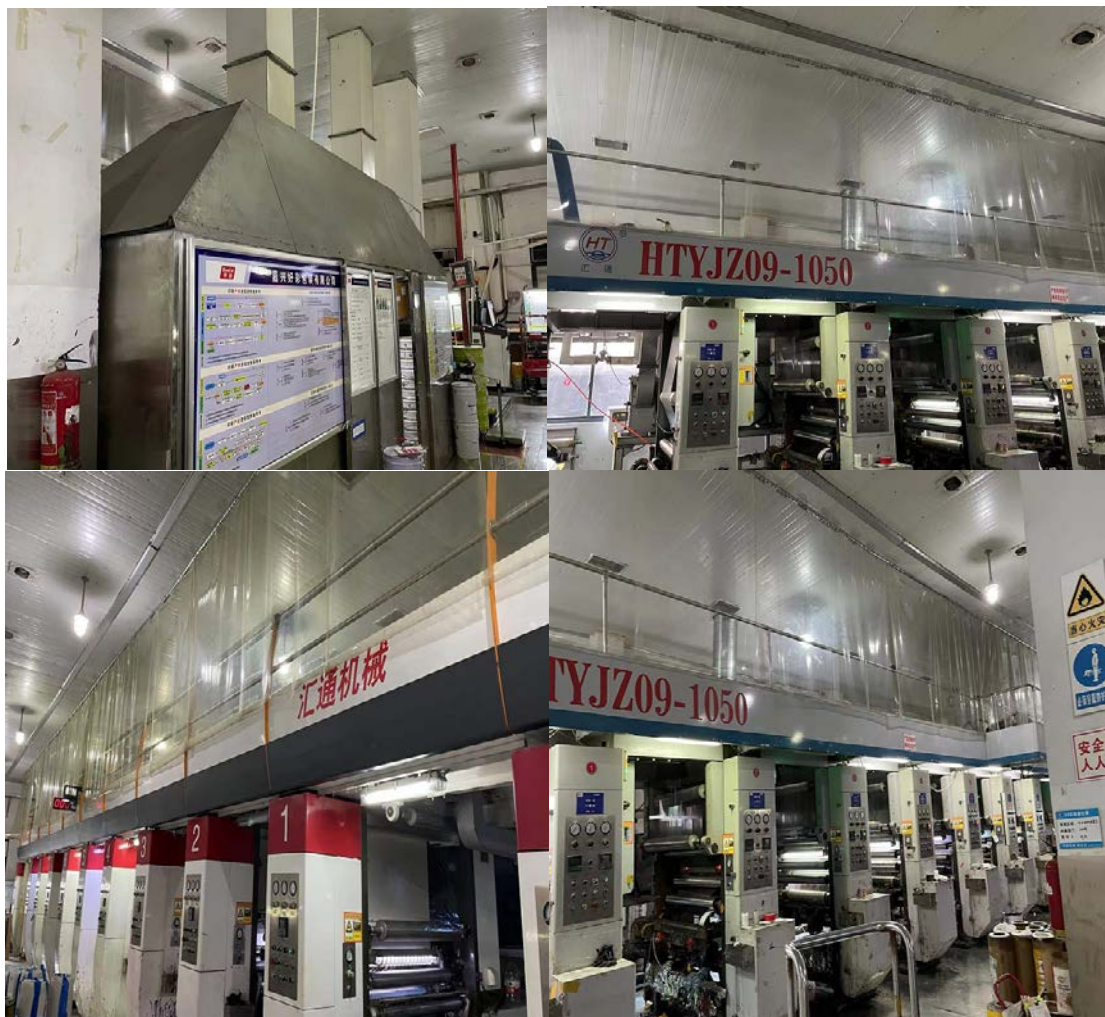
图 2-3 企业印刷、设备清洗、复合、调墨废气收集设施图片

企业在印刷、设备清洗、复合、油墨调配过程中会挥发产生有机废气，企业单独设立印刷车间、复合车间，在印刷车间内设独立调配间，用于胶粘剂和油墨调配。印刷车间、复合车间密闭，在调配工位、印刷机、复合机、油墨调配间上

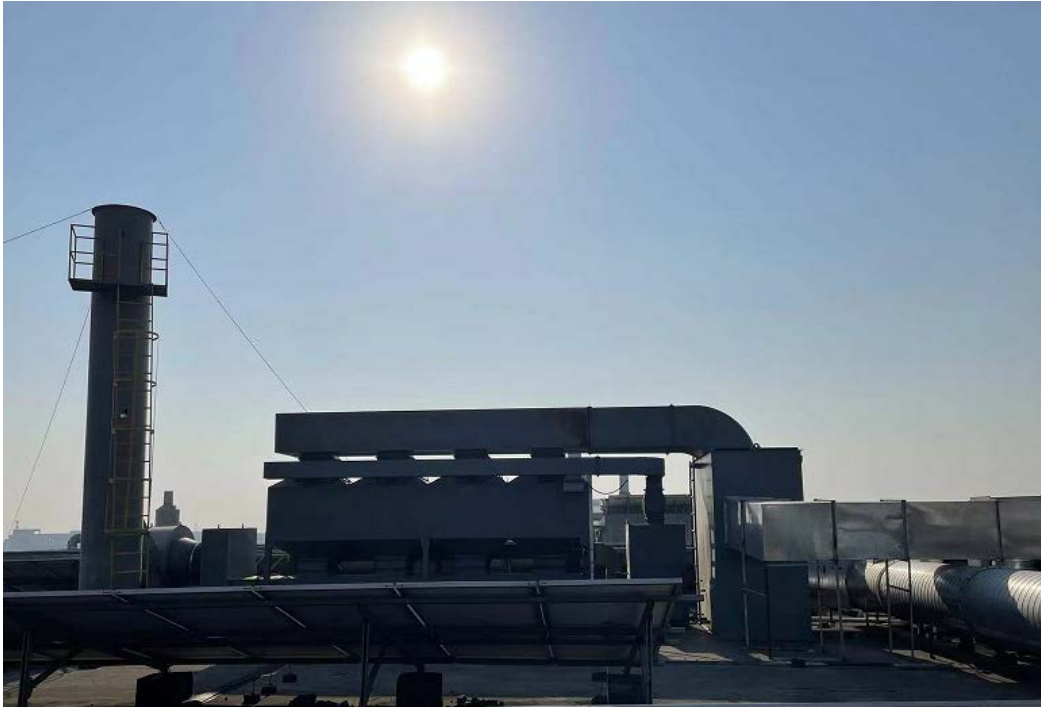
图2-4 企业印刷、设备清洗、复合、调墨废气处理设施图片（干式预过滤器+活性炭吸附脱附+催化燃烧净化装置（RCO））

企业臭气废气主要为印刷过程中产生的印刷废气，复合过程中产生的复合废气，设备清洗过程中产生的清洗废气，油墨调配过程中产生的调墨废气，制袋热熔过程中产生的热熔废气，印刷、设备清洗、复合、调墨废气由废气收集设施收集后，采用一套干式预过滤器+活性炭吸附脱附+催化燃烧净化装置（RCO）进行处理，处理后通过 20 米高排气筒排放；热熔废气在车间内无组织排放。企业废气污染物排放特征见表 3-1。

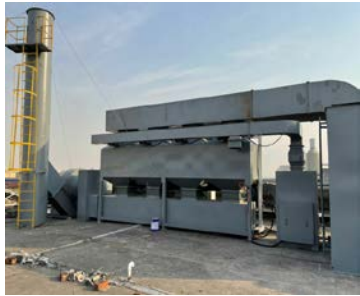
序号	整治要求	排查存在的问题	整改前照片	治理方案中的措施	整改落实情况	整改后照片	符合性分析	资金投入 (万元)
1	加强废气处理设施处理能力	废气处理效率不高

废气处理设施更新为干式预过滤器+活性炭吸附脱附+催化燃烧净化装置（RCO）	已按要求将废气处理设施变更为干式预过滤器+活性炭吸附脱附+催化燃烧净化装置（RCO）

符合重点行业 VOCs 高效处理设施中印刷包装行业高效处理设施。	30
2	加强废气收集	废气收集能力不足

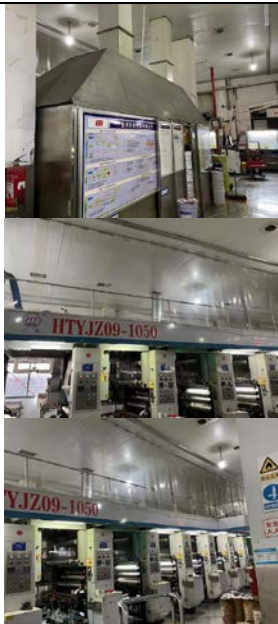
类别	内容	序号	判断依据	企业情况	现场照片	是否符合
			处理，或接入企业其他废气治理设施处理，禁止加盖后的废气通过其他通道不经处理直接排放。			
全收集	生产工艺臭气废气全收集	10	在“全封闭”工程基础上建设工艺臭气废气收集系统，合理设置治理设施风量、车间换气系统风量等技术参数，确保车间、原材料仓库、生产线的密闭空间废气全收集，杜绝废气通过人员和物流通道扩散。	企业在印刷、复合工序上方均安装集气装置；调墨工序设置在油墨储存间，油墨储存间上方设有集气装置。

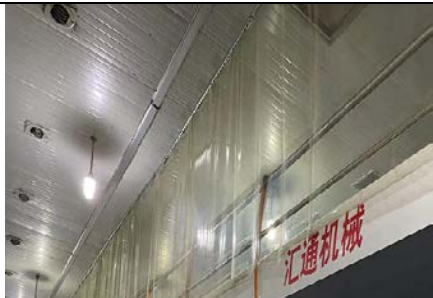
存在问题与建议	整改落实情况	整治后照片
收集管路设计不合适, 送风与吸风应进行分开。	企业按照要求已对收集管道进行整改。

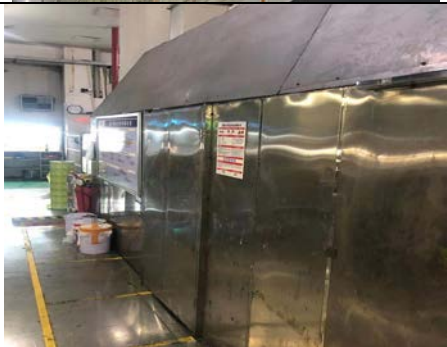
调墨间门应关闭。	企业已按照要求对调墨间保持密闭。

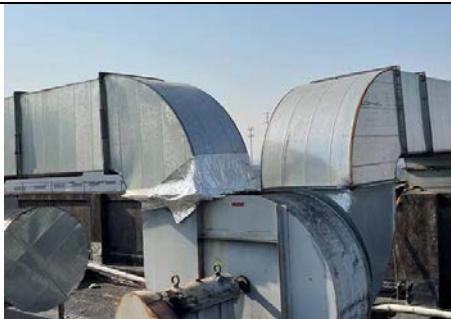
活性炭与滤网更换频率偏低。	企业已对废气处理设施活性炭与滤网进行更换。	/
管路有漏风现象。	企业已对漏风管道进行修补。
