青岛鹏龙金阳光汽车销售服务有限公司  
奔驰汽车 4S 店项目  
竣工环境保护验收监测报告

建设单位：青岛鹏龙金阳光汽车销售服务有限公司

二〇二二年十二月

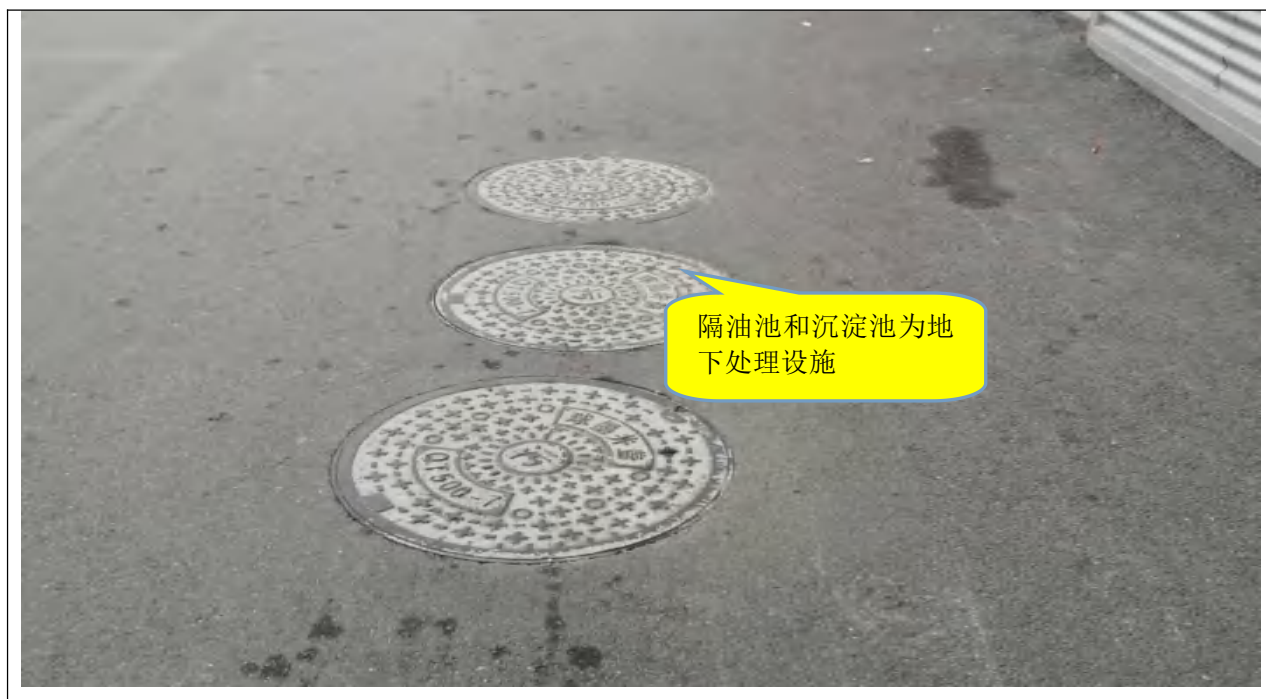
图 4-1 隔油池和沉淀池

项目绿化用水全部挥发或下渗，项目营运期排水主要为洗车废水和职工生活污水。洗车废水经过隔油池、沉淀池处理，生活污水经化粪池预处理后，一起通过市政污水管网进入娄山河污水处理厂。

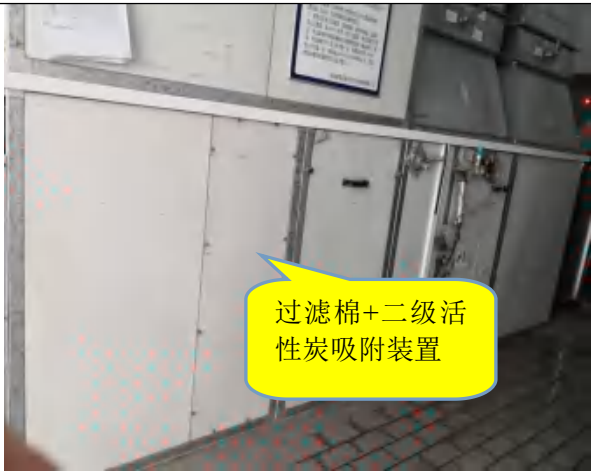
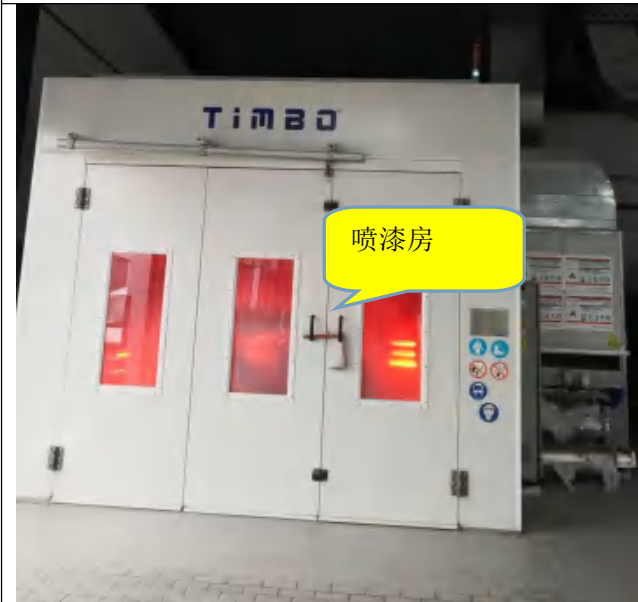
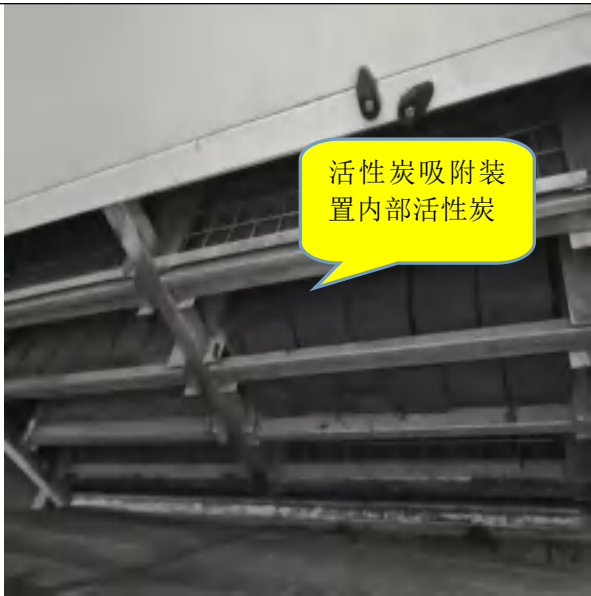
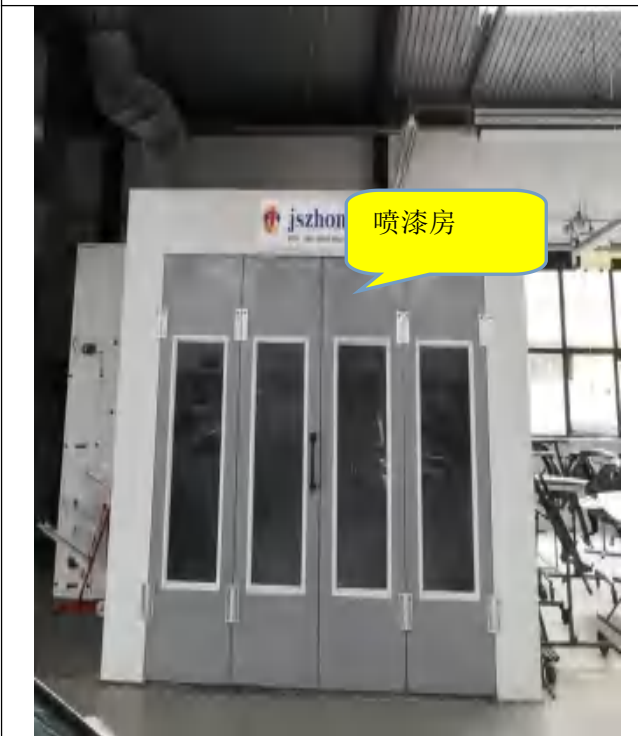
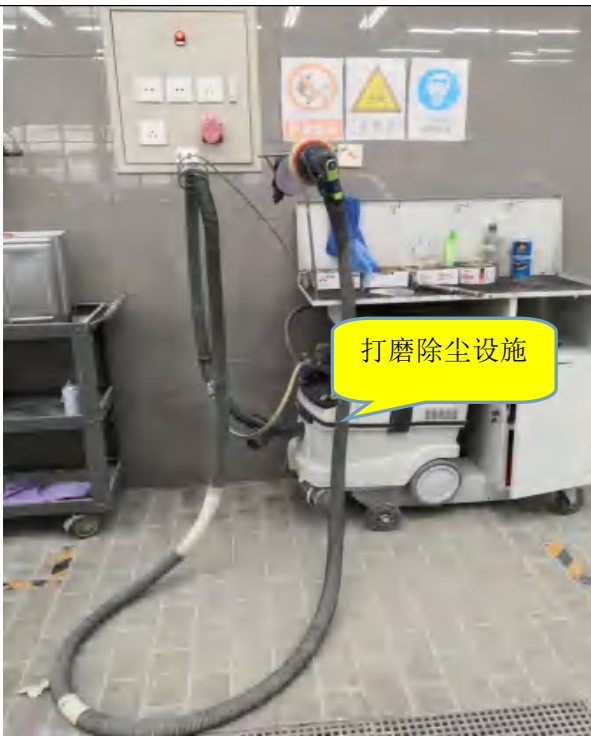
图 4-1 生产车间环保设施

本项目废气为喷漆烤漆产生的有机废气、电焊产生的焊接烟尘、打磨产生的打磨粉尘和食堂产生的油烟。喷漆烤漆房密闭，喷漆、烤漆工序产生的废气收集后分别经 1 套“过滤棉+二级活性炭吸附装置”处理后，尾气分别通过 1 根 15m 高排气筒 P1、P2 排放；焊接烟尘经移动式焊烟净化器收集处理后无组织排放；打磨粉尘经设备自带除尘收集器收集处理后无组织排放；食堂油烟经油烟净化设备处理后，通过烟道于高于屋顶 1.5m 排放。

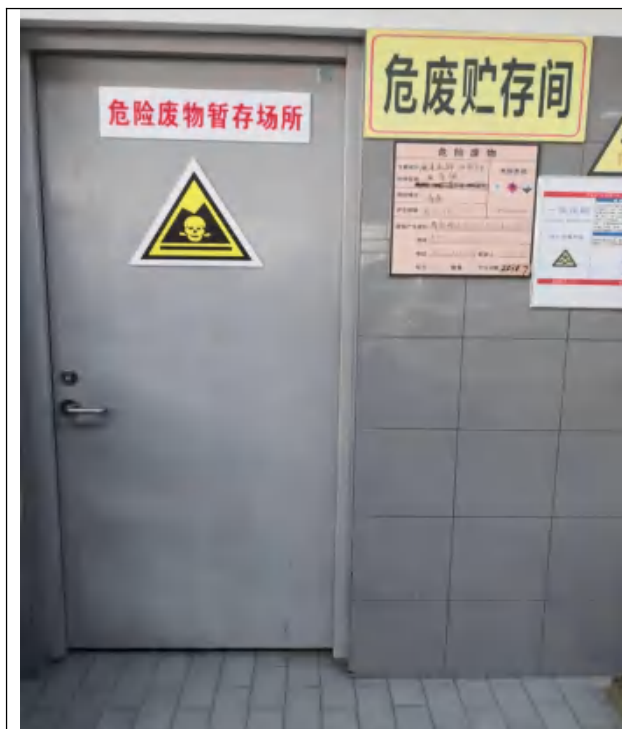
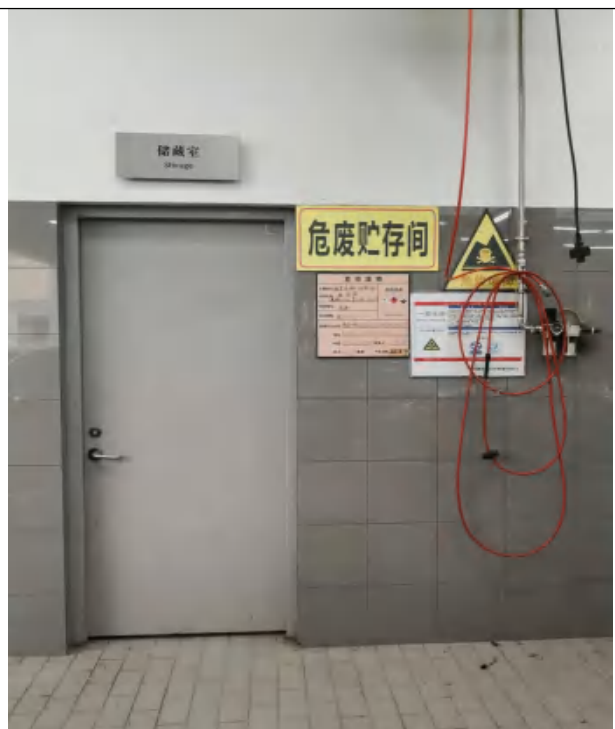
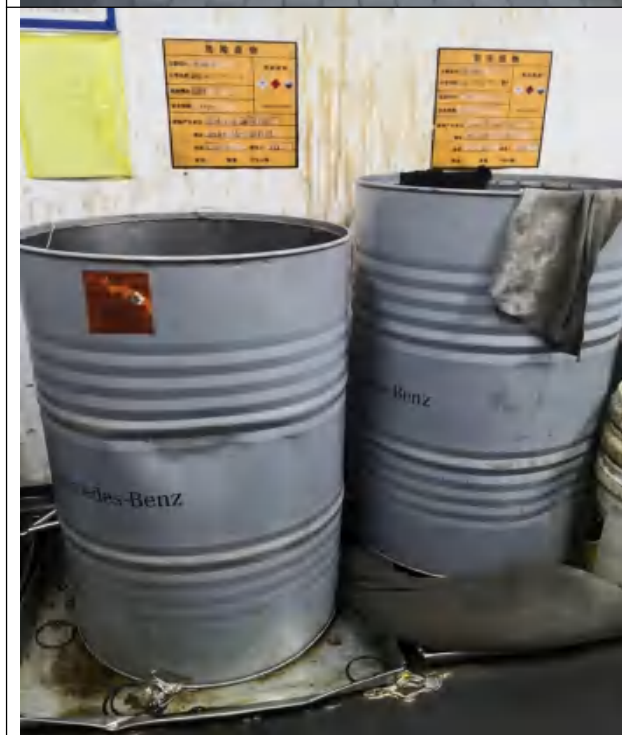
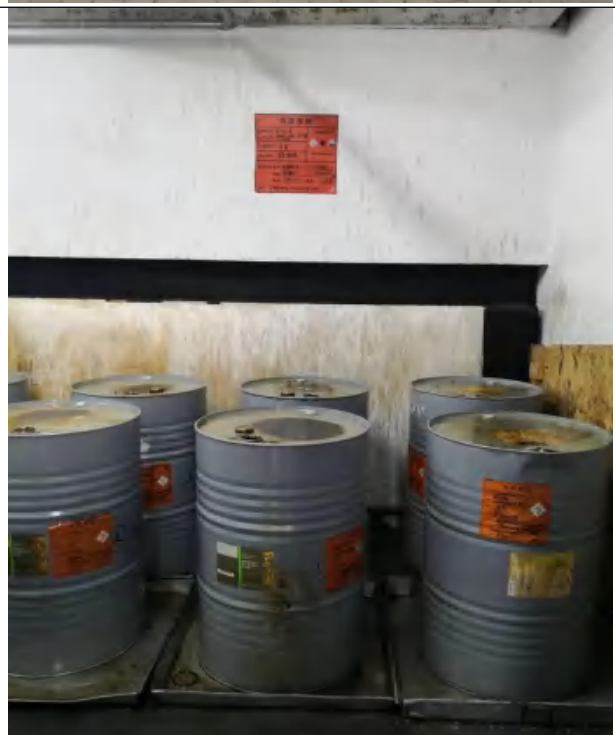
图 4-3 危废暂存库

公司设置 2 个危废暂存间，约 240m<sup>2</sup>，采取了防雨、防晒、防渗漏等措施，本项目产生的危险废物进行分类暂存，降低危险废物暂存对外环境的影响。固体废物产生请见表 4-1。危废暂存库管理情况见图 4-3。
