蒙阴县 2021 年第 5 批次建设用地地块

1-2 地块

土壤污染状况调查报告

报告编制单位：山东神峰项目管理有限公司

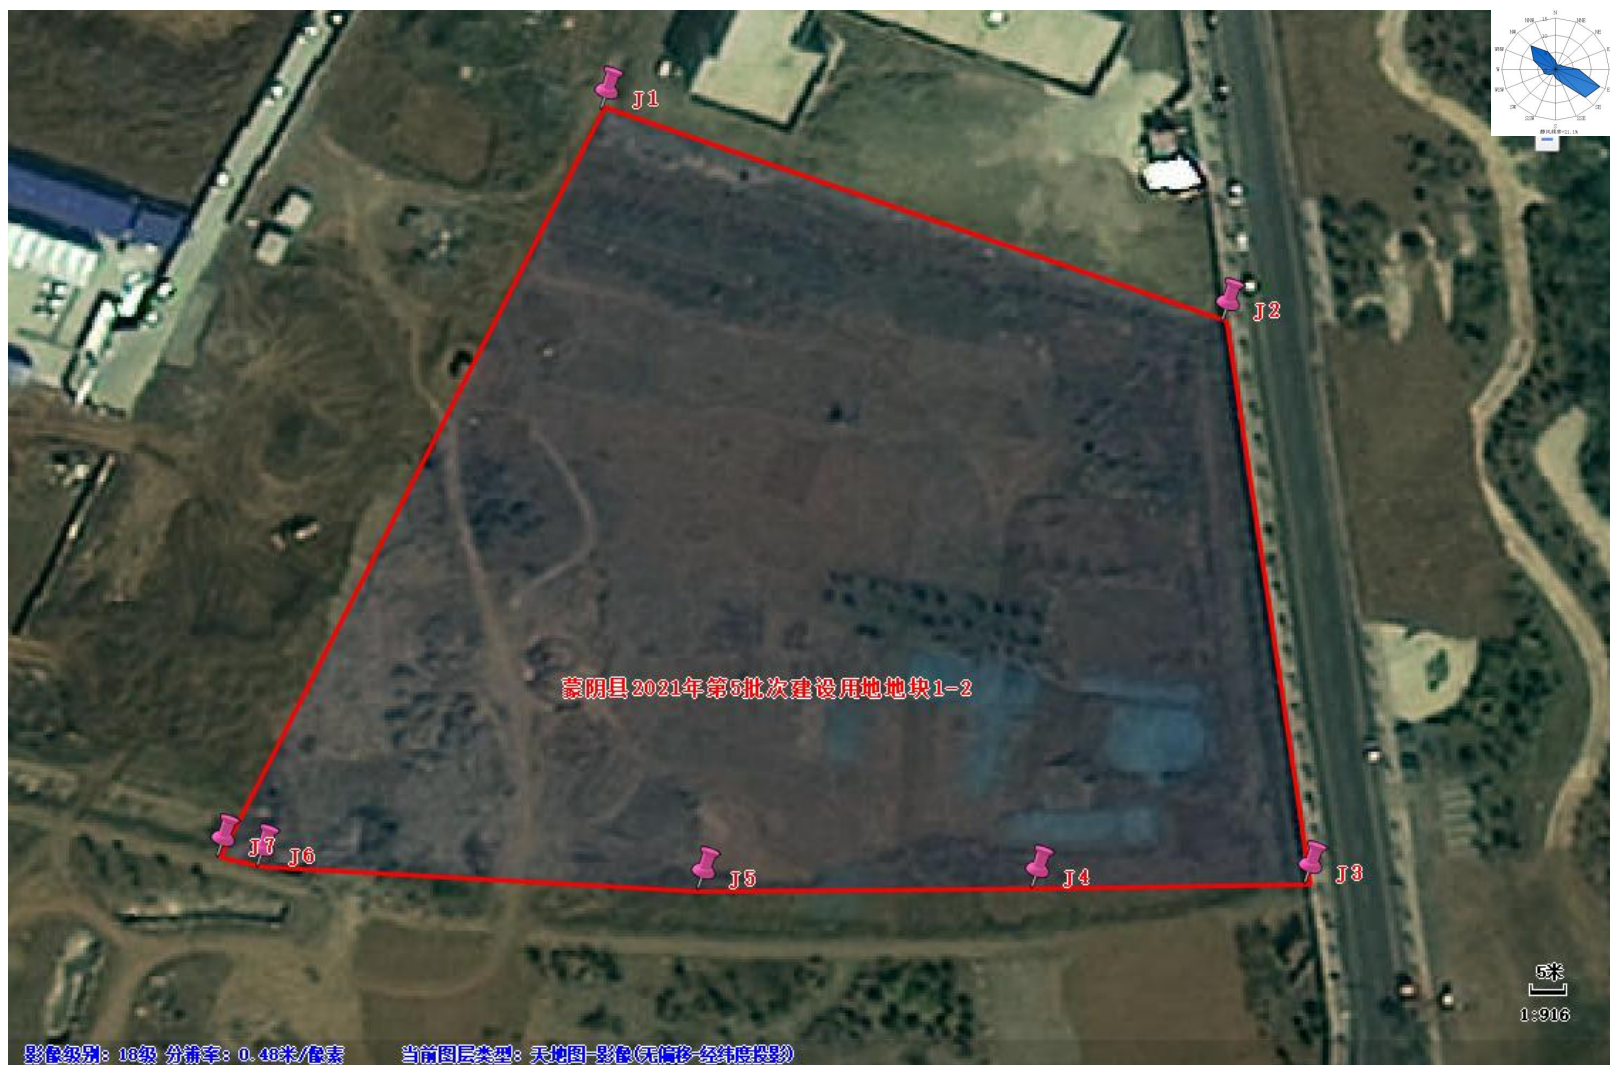
图 2.3-1 调查范围

项目地块位于蒙阴县蒙阴街道汶溪社区汶溪路西侧，东侧为汶溪路，南侧为汶河公园，西侧为闲置地，北侧为兴蒙幼儿园，总面积为 21167m²（31.75 亩）。调查范围如图 2.3-1 所示，拐点坐标见表 2.3-2。勘界图见图 2.3-3。

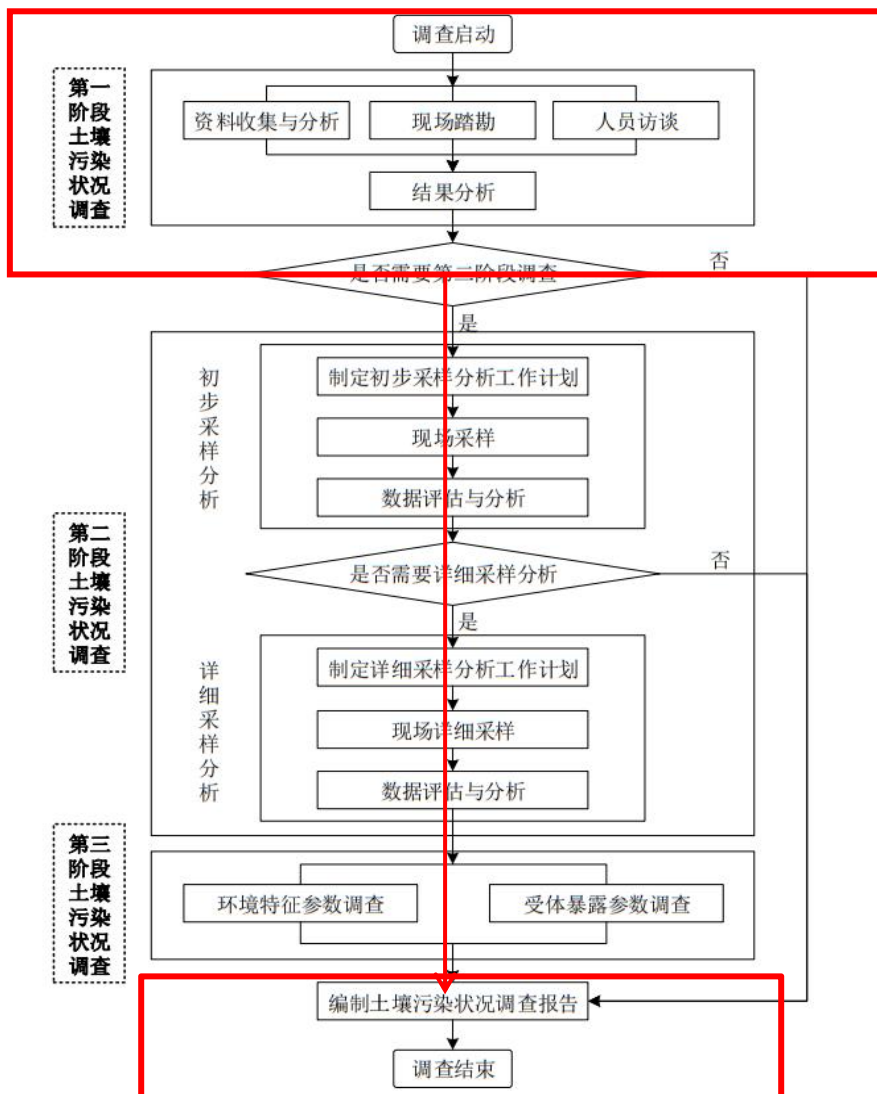
图 2.5-1 土壤污染状况调查工作程序

壤污染状况调查可分为三个阶段。本次调查工作为第一阶段的土壤污染状况调查阶段。工作程序如图 2.5-1 红框所示。

第一阶段土壤污染状况调查是以资料收集、现场踏勘和人员访谈为主的污染识别阶段，同时进行了现场快速检测分析，原则上不进行采样分析。若第一阶段调查确认地块内及周围区域当前和历史上均无可能的污染源，则认为项目地块的环境状况可以接受，调查活动可以结束。
