兴蒙幼儿园地块 土壤污染状况调查报告

项目单位：蒙阴县教育和体育局

报告编制单位：山东神峰项目管理有限公司

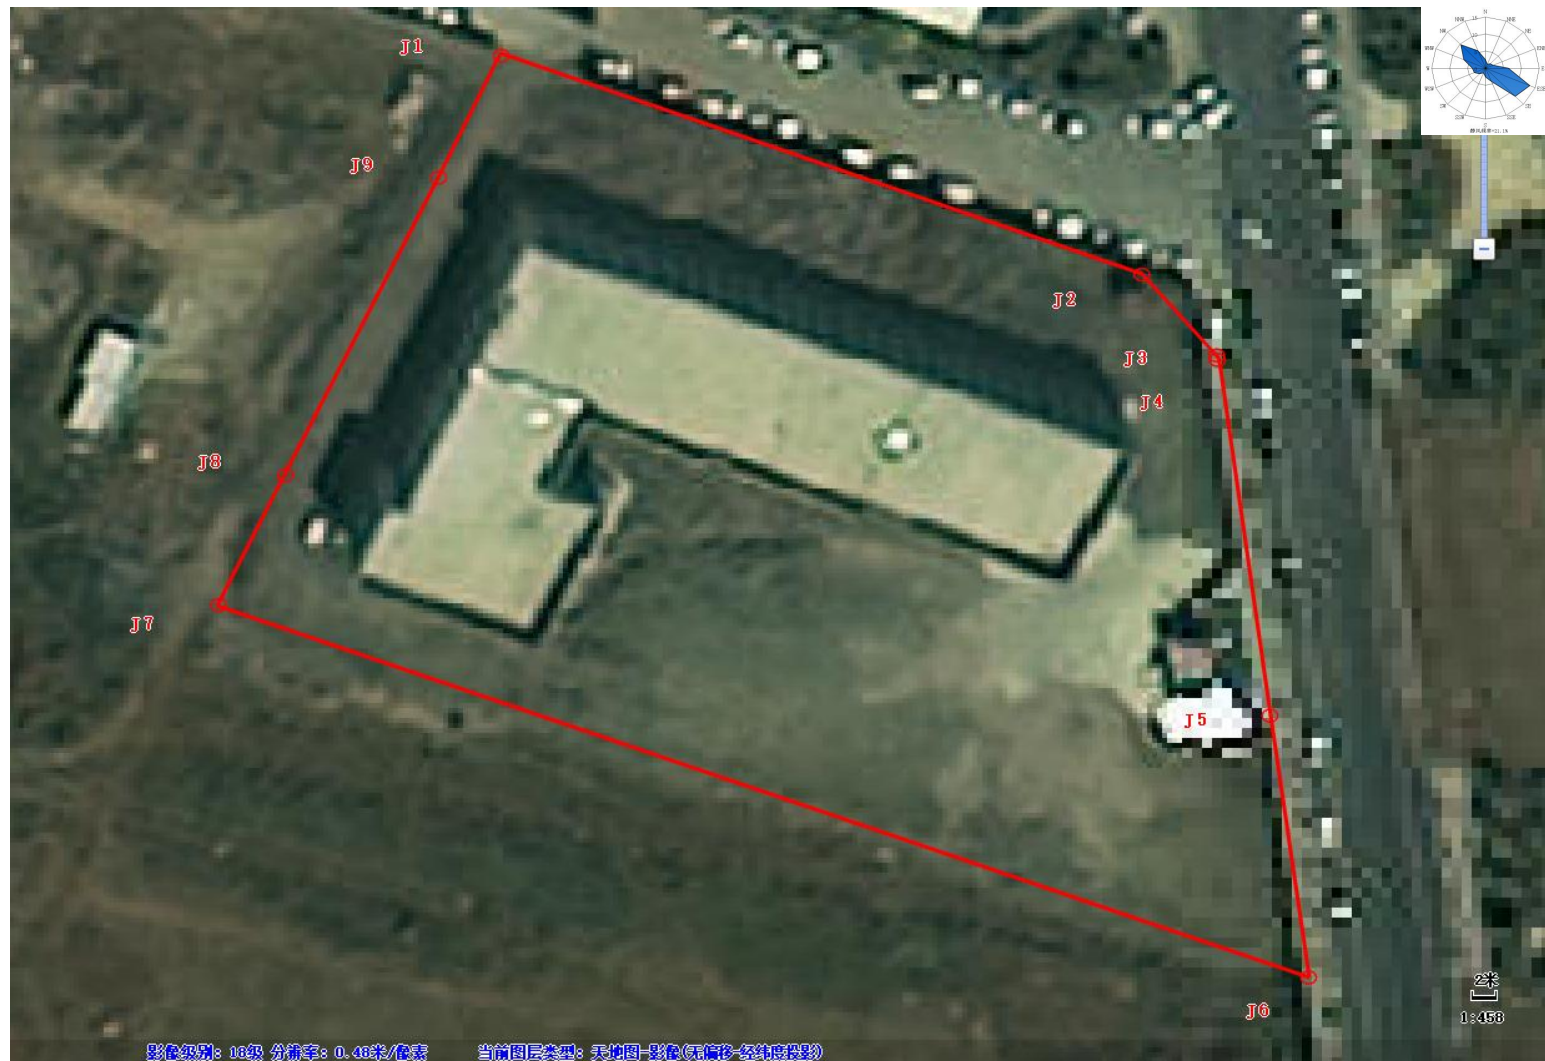
图 2.3-1 调查范围

项目地块位于蒙阴县蒙阴街道汶溪社区汶溪路与月河路交汇处西南，东侧为汶溪路、北侧为月河路，南侧、西侧为闲置地，总面积为 6710m²（10.06 亩）。调查范围如图 2.3-1 所示，拐点坐标见表 2.3-2。勘界图见图 2.3-3。
