祁东县万昌嘉苑新增地块（4304262023B00451）
第一阶段土壤污染状况调查报告
（公示稿）

项目单位：湖南万昌房地产开发有限公司

编制单位：湖南大榕树环保科技有限公司

二零二三年十二月

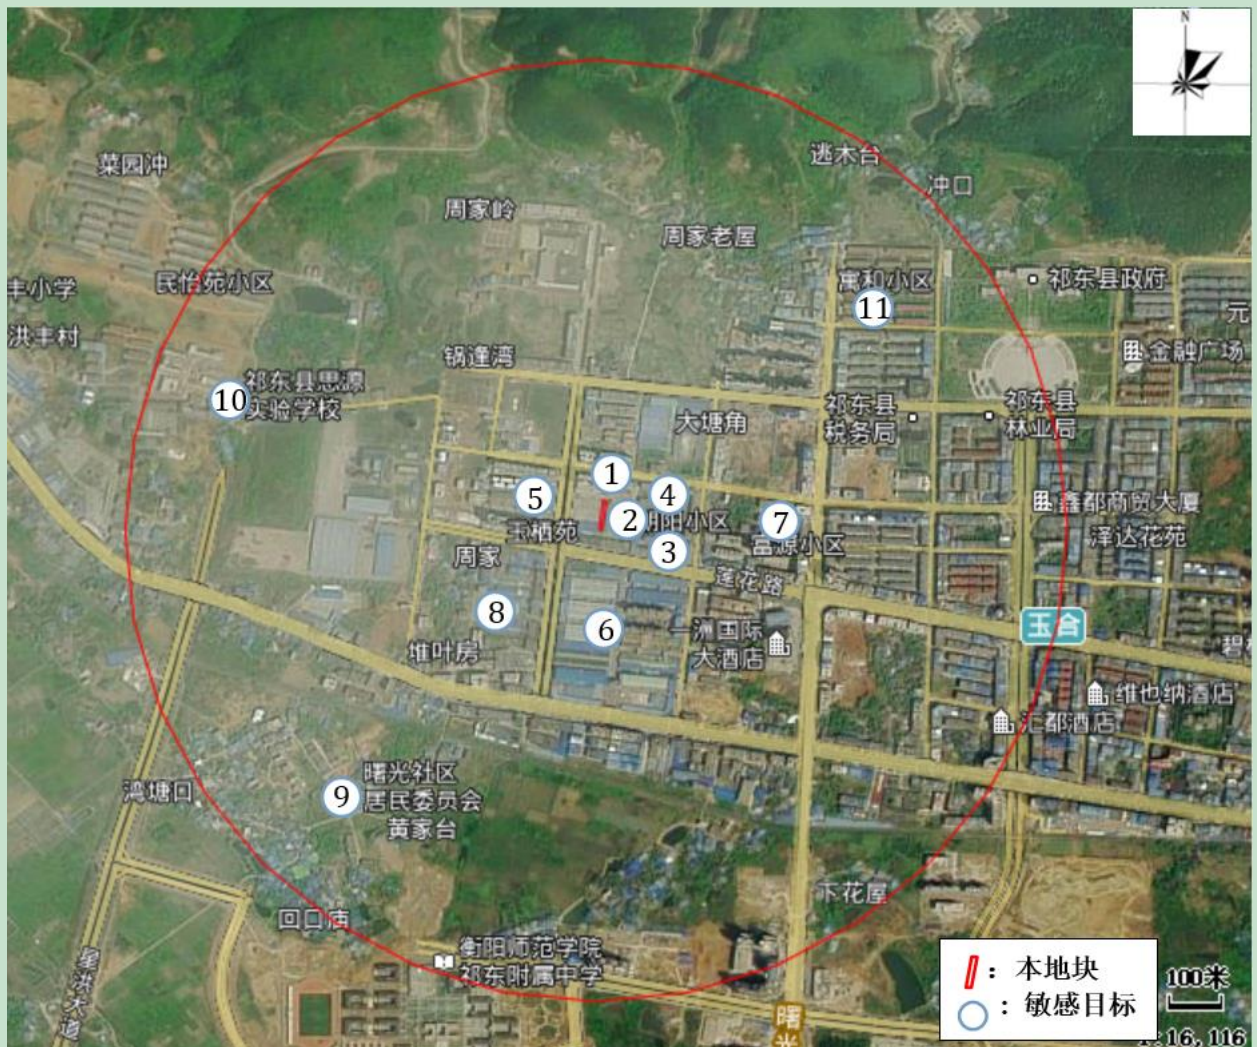
图 3-1 地块周边敏感点卫星影像图

通过现场踏勘、询问周边居民及卫星影像分析可知，地块周边敏感目标主要为县城建成区内的居民区、学校等，项目周边不涉及河流及饮用水源取水口。

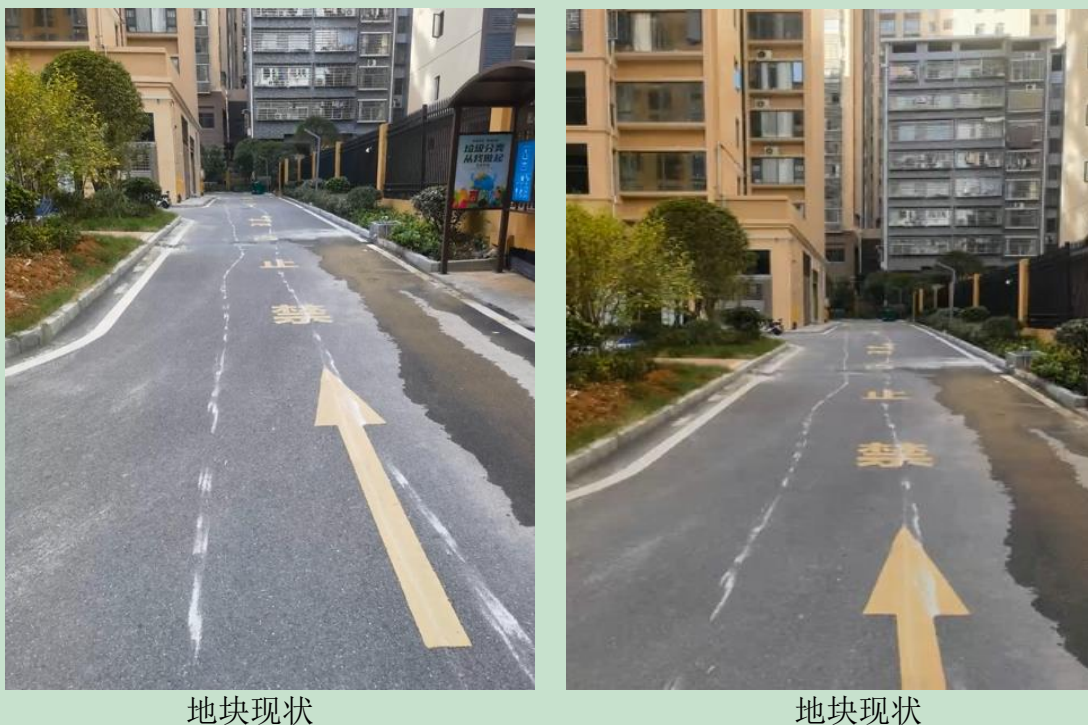
图 3-2 现场照片

2023年11月21日我公司调查人员经过现场踏勘可知，目前本地块用地已建成为万昌嘉苑居住区道路，现场未发现管道、沟渠或渗坑，没有污染痕迹，未闻到刺鼻气味。

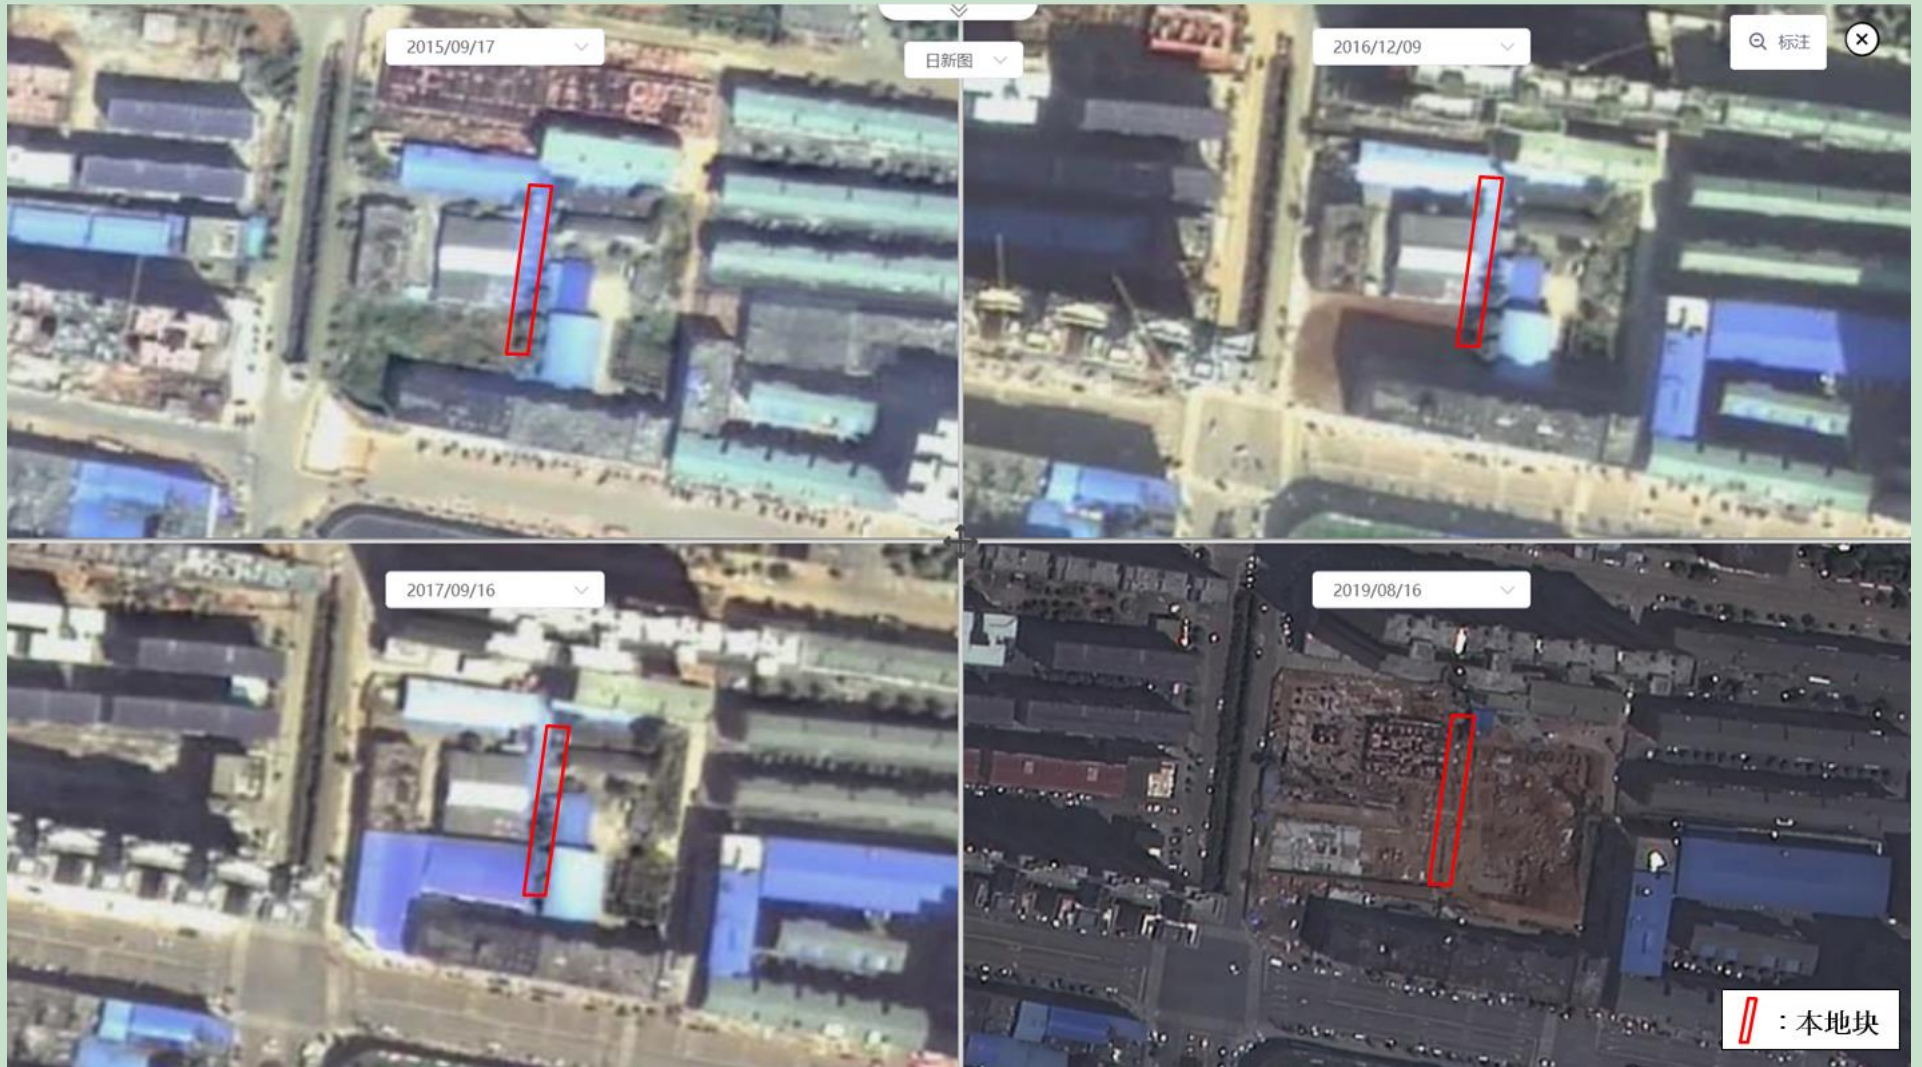
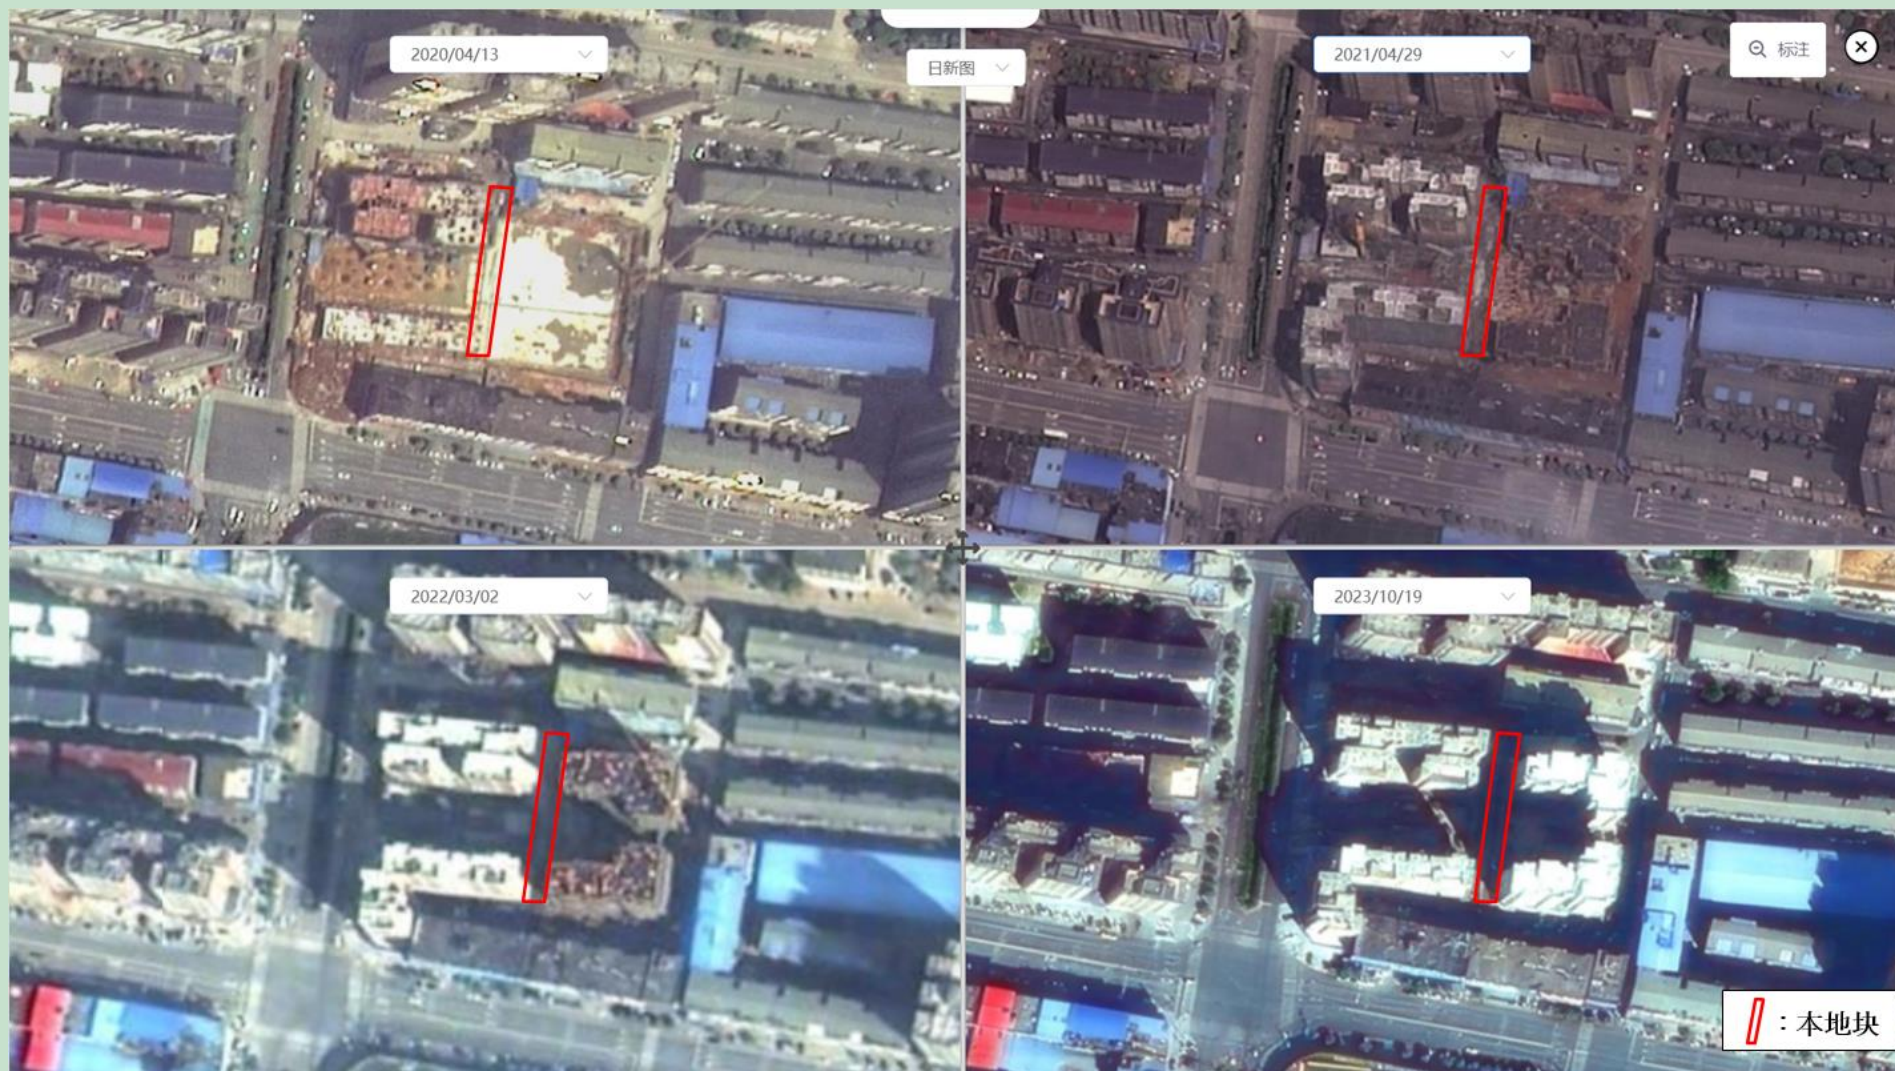
图 3-3 (1) 地块历史卫星影像图 (2015~2019 年)

根据人员访谈、现场踏勘、网站调研、地块历史变迁卫星图片可知，湖南万昌房地产开发有限公司万昌嘉苑新增地块历史上为建设用地中的道路与交通设施用地，一直作为城区中的一条过路通道存在。湖南万昌房地产开发有限公司通过整修，于 2021 年 3 月建成为万昌嘉苑居住区道路。结合项目地块历史影像图（2005 年~2014 年间因部分年份历史影像图模糊，故采取相对清晰的历史影像图时间为 2011 年和 2014 年，其中 2011 年为镶嵌

图模式下的历史影像图，2014 年为日新年模式下的历史影像图，2015~2019 年为日新图模式下的分屏影像图），该地块历史与人员访谈、现场踏勘结果一致，项目地块历史影像图具体如图 3-3 所示。

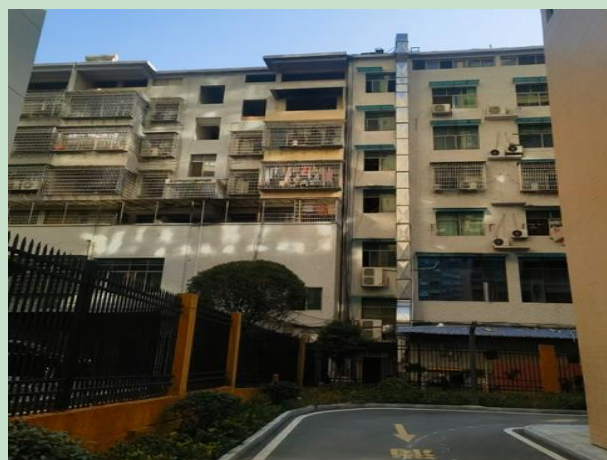
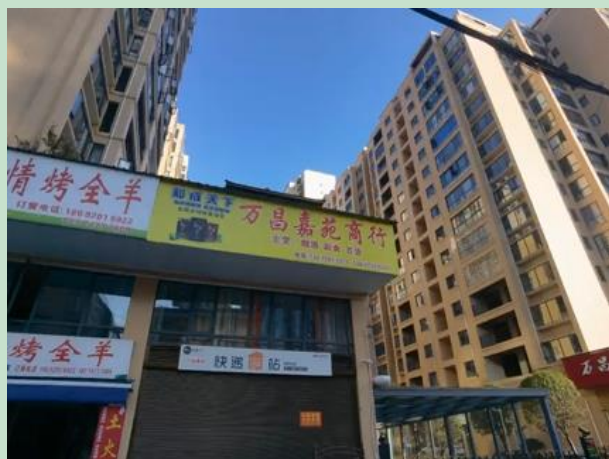
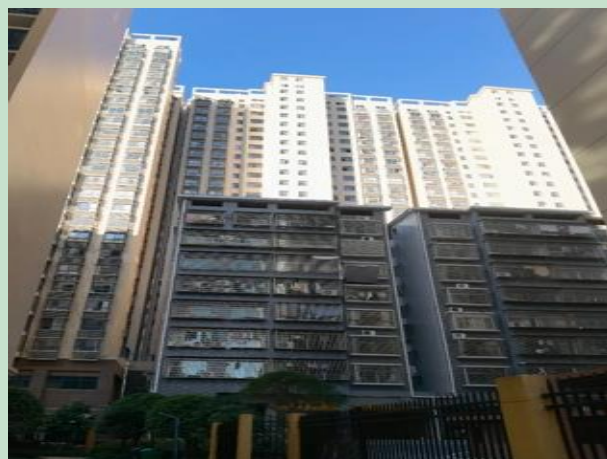
图 3-4 相邻地块现状图

根据现场踏勘，本地块的东面为莲韵三期居民小区，南面为新丰居委会，西面为万昌嘉苑居民小区和新丰大道，北面为莲韵二期居民小区。

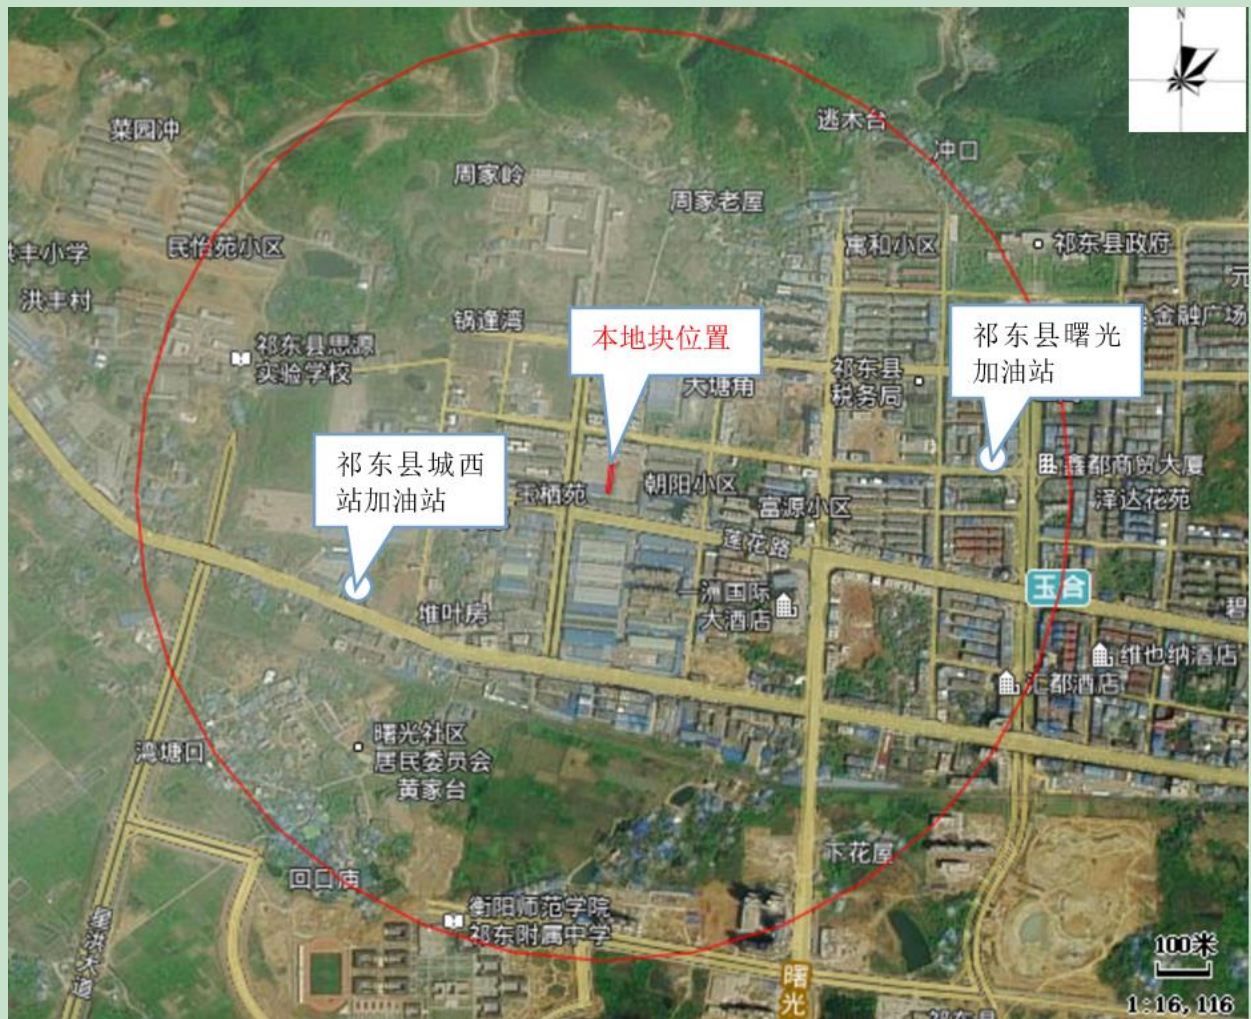
图 3-5 周边 1km 范围工业企业分布

通过现场踏勘、人员访谈、地块历史影像图及现有资料了解到，相邻地块四周主要为居民区等。1km 范围内工业企业主要为地块东侧约 830m 处的祁东县城西站加油站和东南侧 580m 处的祁东县曙光加油站。相邻地块现状及其历史概况见表 3-2。

根据地块卫星影像资料及调查得知，距离地块东侧约 830m 处的祁东县城西站加油站和东南侧 580m 处的祁东县曙光加油站，其生活污水均通过污水管网进入祁东县渔陂污水处理厂，危险废物包括加油区含油污泥、清罐油泥，收集后委托有资质单位处置。

加油站地下储油罐为隐蔽工程，本次调查未能调查到该站建站后地下储油罐工程相关信息。2022 年初，祁东县认真贯彻落实安全生产工作要求，出示了安全生产工作方案，方案中提到“持续推动加油站（储油库）安全整治”、“加强地下油罐防渗改造的安全生

产管理”，并陆续展开相关工作。本调查组未搜集到区域地下水污染的投诉和报道。因此，祁东县城西站加油站和祁东县曙光加油站的地下储油罐对区域造成土壤和地下水污染的可能性极小，其生产活动对本调查地块基本无影响。
