河北齐盛皮革股份有限公司
2024年度土壤和地下水自行监测报告

委托单位：河北齐盛皮革股份有限公司

编制单位：石家庄科盛环保科技有限公司

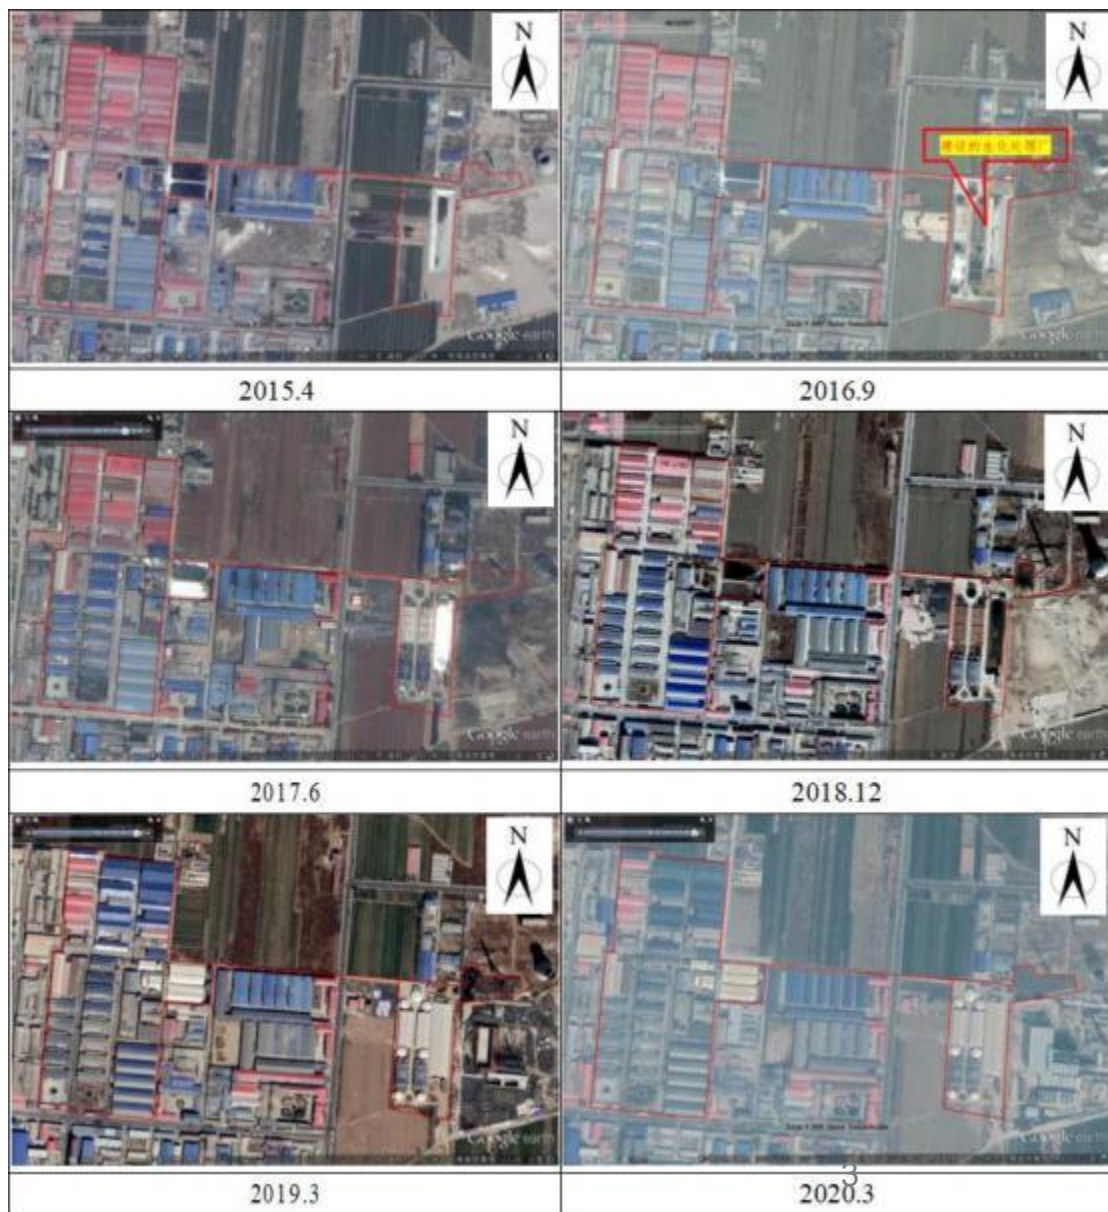
图2.1-2 地块历史卫星图

该厂于 1996 年开工建设，经营范围包括制革、革皮制品制造及销售，2016 年进行 7000m³/d 制革废水升级改造，2017 年建设生化处理厂，其他区域未发生重大变化。因谷歌地图仅能追溯至 2015 年左右，因此历史影像图从 2015 年开始。

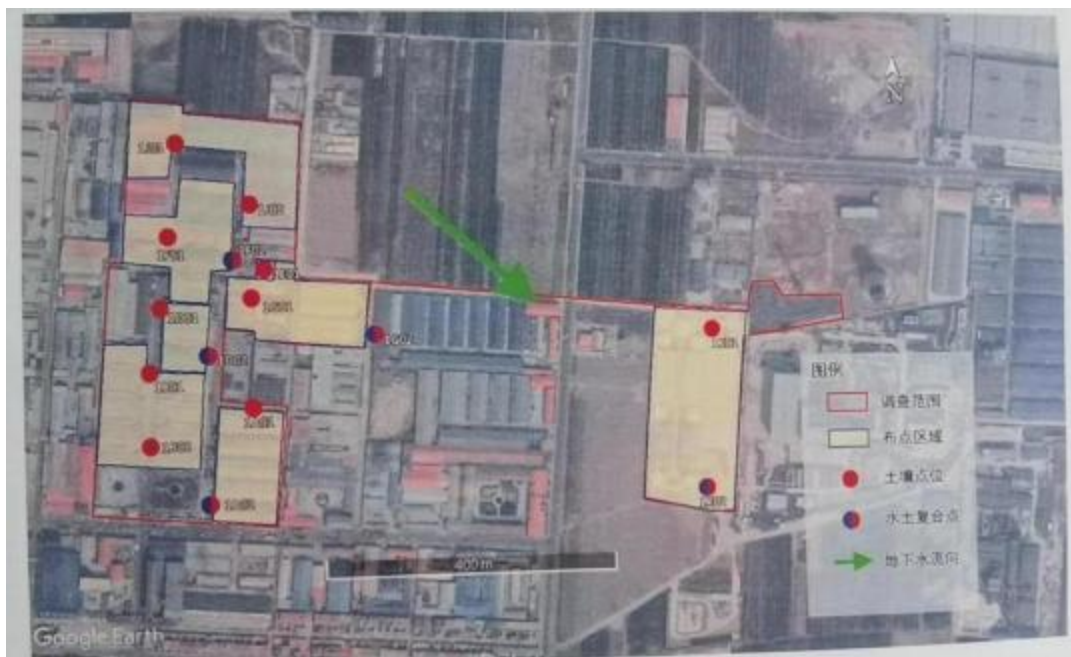
图 2.3-1 点位布设图

根据《河北齐盛皮革股份有限公司地块土壤环境自行监测报告》2020 年 7 月在地块内布设 15 个土壤采样点，4 个地下水点位。

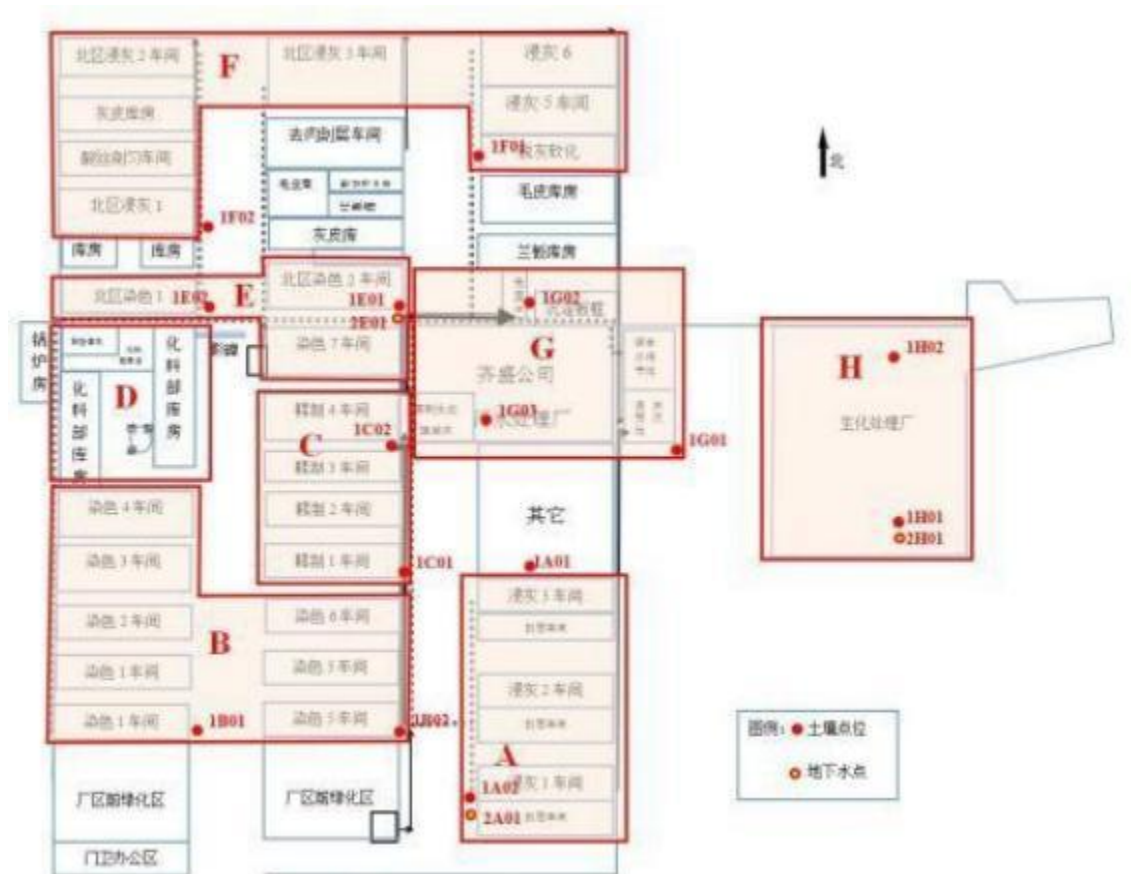
图 2.3-2 2021 年点位布设图

根据《河北齐盛皮革股份有限公司 2021 年度土壤自行监测报告》2021 年 8 月在厂内布设 8 个布点区域，共布设 15 个土壤采样点。点位布设见下图；

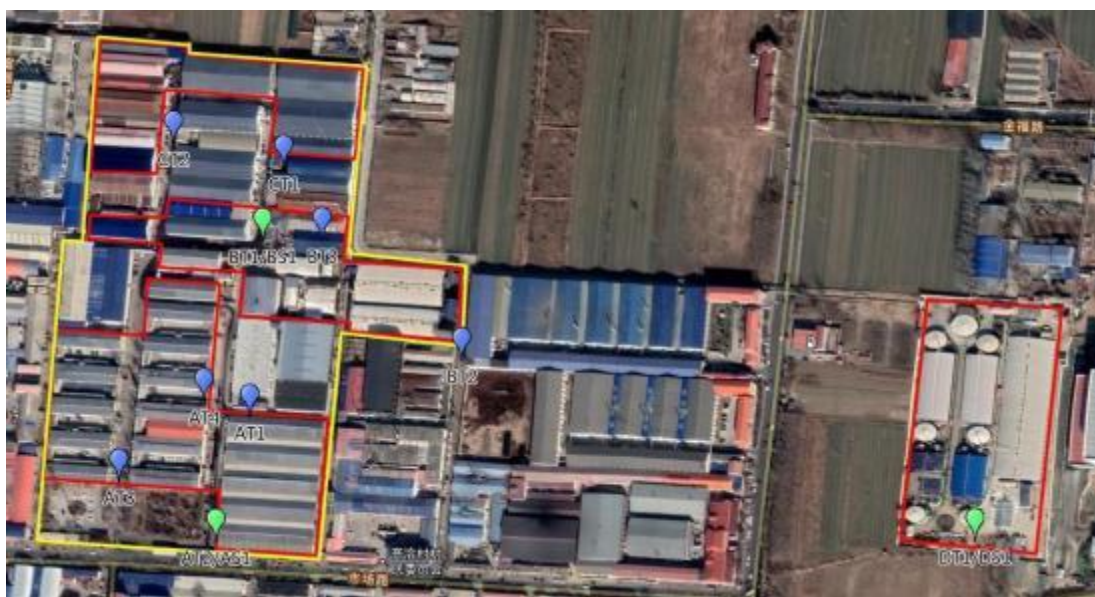
图 2.3-3 2022 年点位布设

根据《河北齐盛皮革股份有限公司2022 年度土壤和地下水自行监测报告》本地块共筛选出重点监测单元 3 处。根据土壤监测点布点原则，样品的具体数量根据重点单元的分类、布点区域大小、污染物分布等实际情况进行适当调整，确保采样具有代表性。根据土壤采样点布点原则，2022 年度方案共布设 11 个土壤点位，地下水 4 个采样点(含 1 个对照点)。
