航储-2019X-28-03H (SL-06-03-02h)

地块土壤污染状况调查报告

委托单位：贵州双龙航空港置业有限公司

编制单位：贵州三专社会稳定风险评估咨询有限责任公司

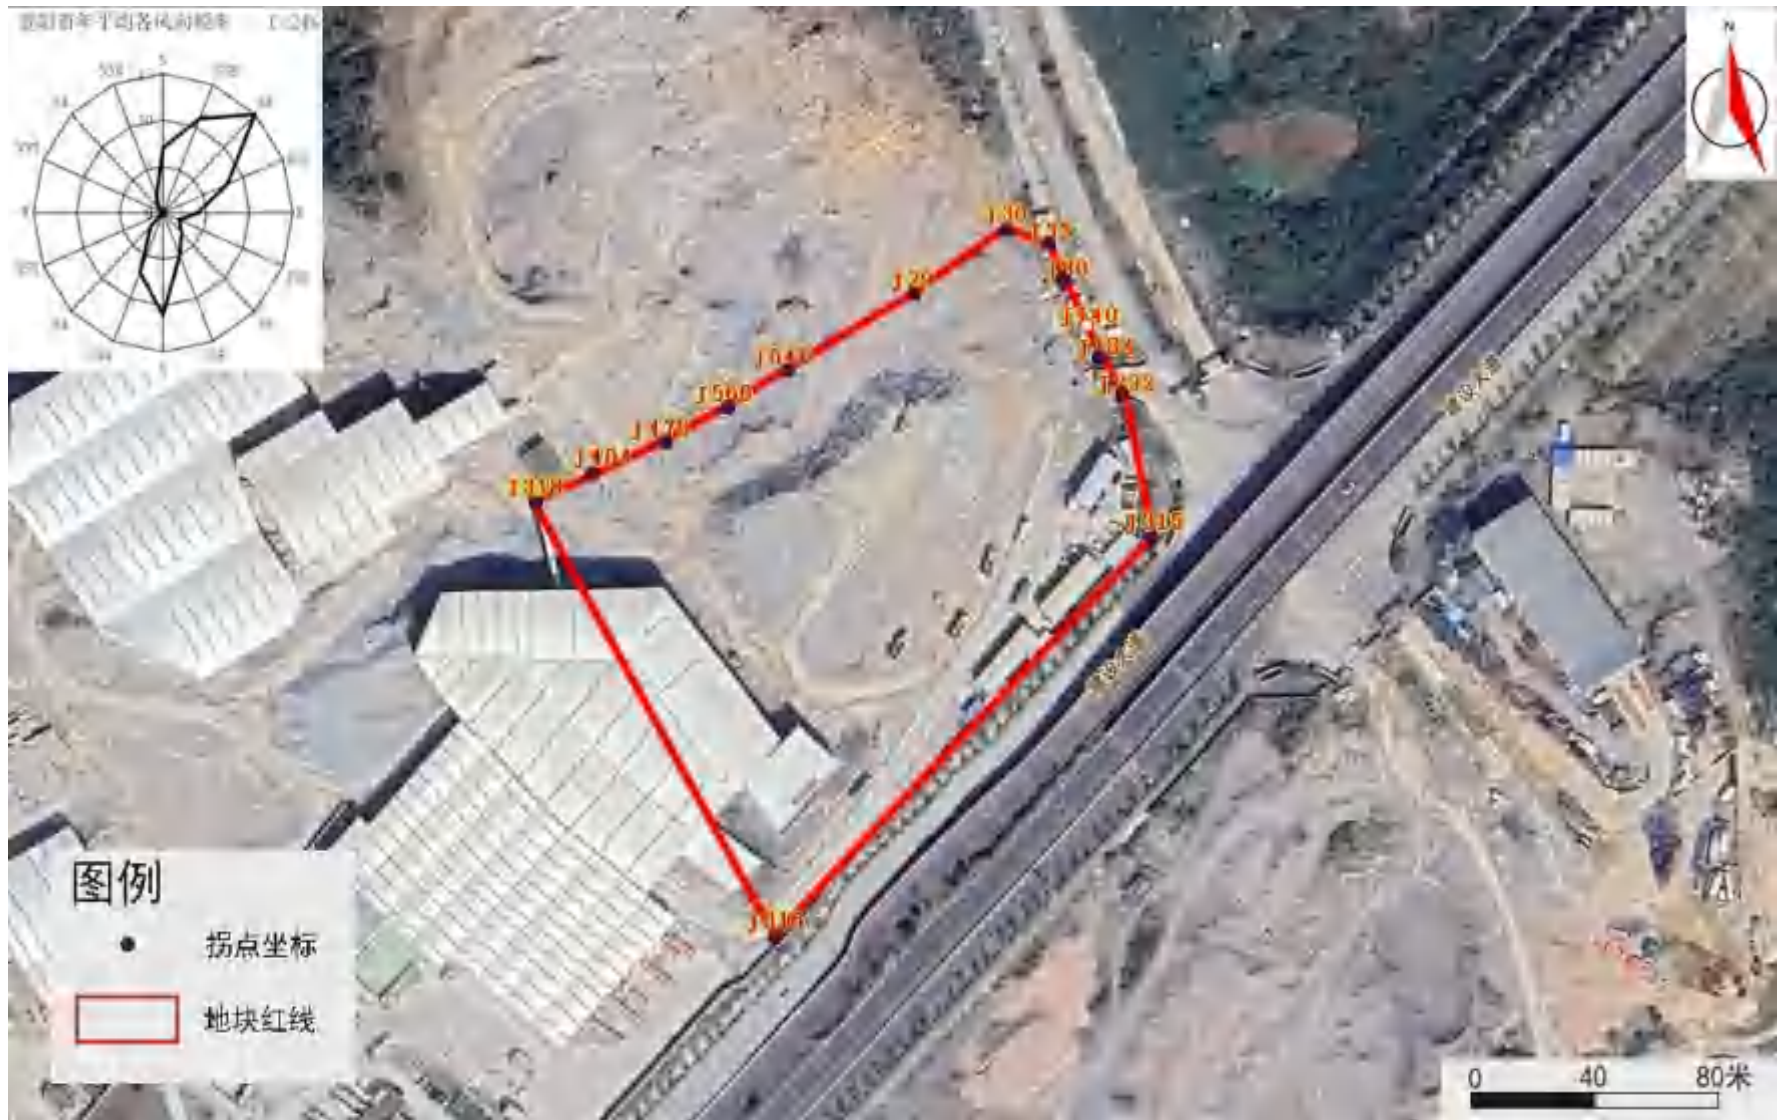
图2.2-1 航储-2019X-28-03H (SL-06-03-02h) 地块

调查地块红线范围：调查地块面积27815.66m²，地块东至建设大道，南至建设大道与龙腾路交叉口，西至“建设大道-01破损山体整理与资源再利用项目”用地范围，北至龙腾路。地块中心坐标：东经106.764081°，北纬26.501852°，地块调查范围红线坐标（2000大地坐标系）见附件6，航储-2019X-28-03H（SL-06-03-02h）地块红线图详见图2.2-1。调查地块外范围为地块红线外延1km，详见图2.2-2。

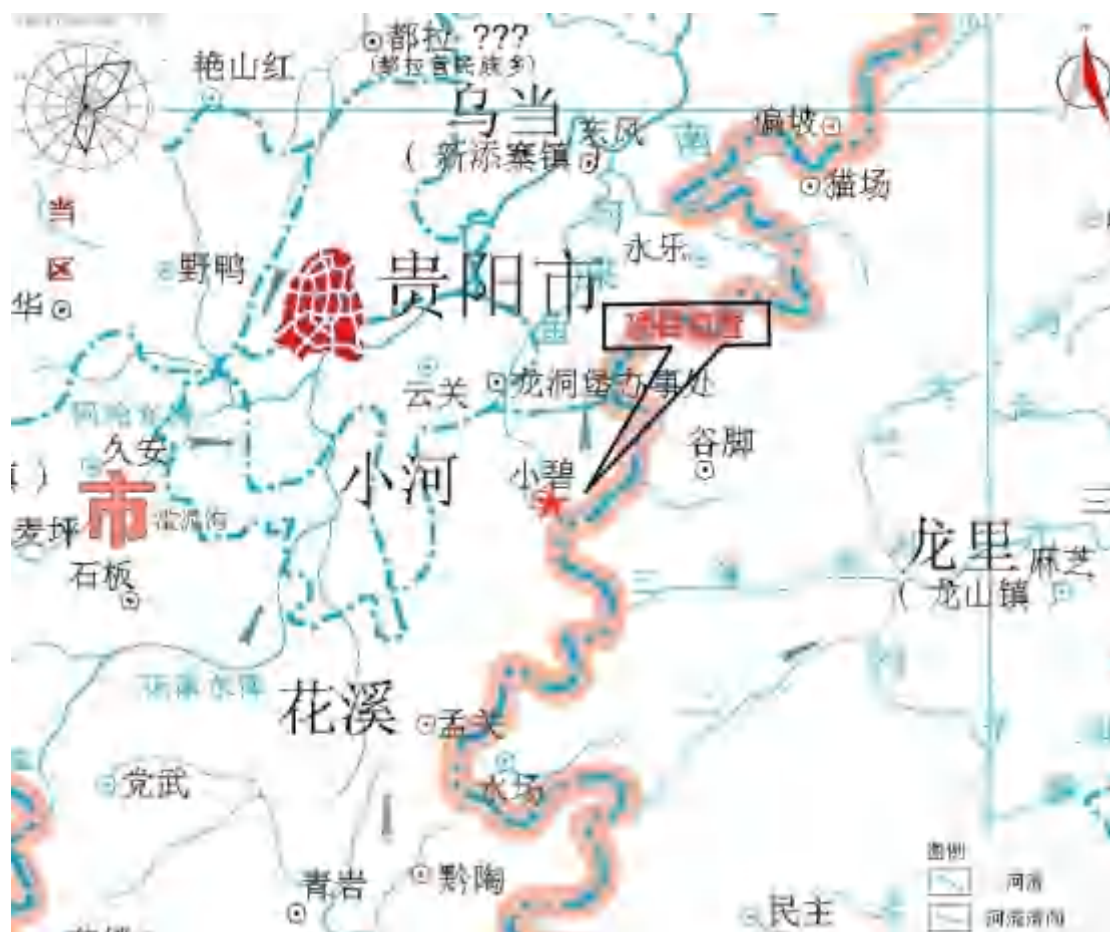
图3.1-2 调查地块所在区域地表水系

结合调查地块所在区域地形地貌及收集资料得出与调查地块自然排水走向相关的河流为小碧河。

小碧河为长江流域乌江水系，属头堡河的一级支流、清水河的二级支流。其发源于花溪区孟关乡与龙里县谷脚镇交界附近的看牛坡，河流流经石龙村干坝、关山、石板寨、马鞍山，谷立村牛王角、大寨、地下山、寡婆桥组后流入小碧乡，于小碧乡基建农场汇入头堡河，全流域面积为55.3km²，河道全长为21.3km。流域共建有小型水库2座，分别为花溪区关山水库和双龙新区小碧水库，其中小碧水库位于调查地块西方向直线距离约200m处。地势低于本次调查地块，调查地块内地表水沿地表由地势高处向地势低处径流，最终汇入小碧河。

综上所述，小碧河上游无污染源，历史上未受突发环境事件污染，且小碧河地势低于本次调查地块，故小碧河对调查地块内土壤基本无影响。

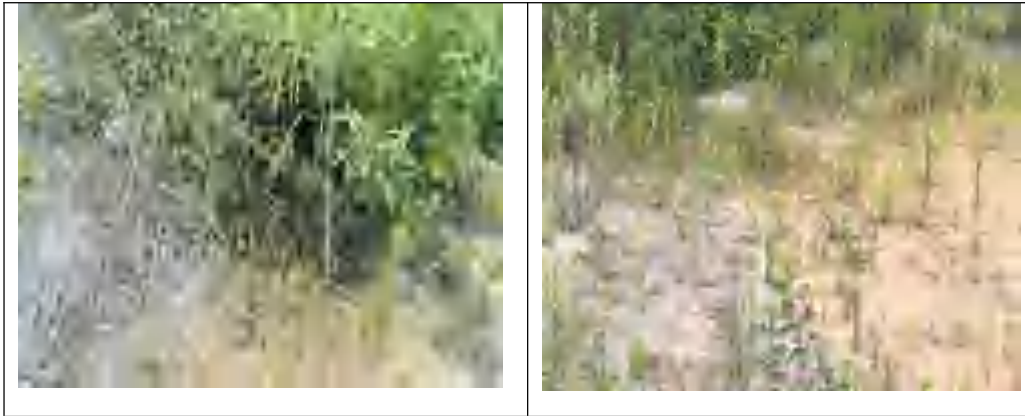
图3.1-3 调查地块所在区域土壤

经现场踏勘以及当地双龙自然资源和规划局收集的土地利用现状数据，该地块土壤主要为黄壤，黄壤系温暖湿润的亚热带湿润季风气候条件下发育而成，富铝化作用表现强烈，发育层次明显，pH值6.2左右，土壤呈微酸性，土层厚度2~3m。土壤层薄质粗，下部为半风化的母岩，质粗砾多，孔隙大，疏松，不抗旱，抗蚀性一般，保水保肥能力较好，肥力较好，土层厚80cm~100cm。

根据我公司技术人员于2025年10月对调查地块进行的详细现场踏勘及结合现场照片识别，调查地块所在区域土壤类型也为黄壤。同时根据土壤信息服务平台申请查询，调查地块所在区域土壤类型也为黄壤，与现场踏勘识别结果一致。

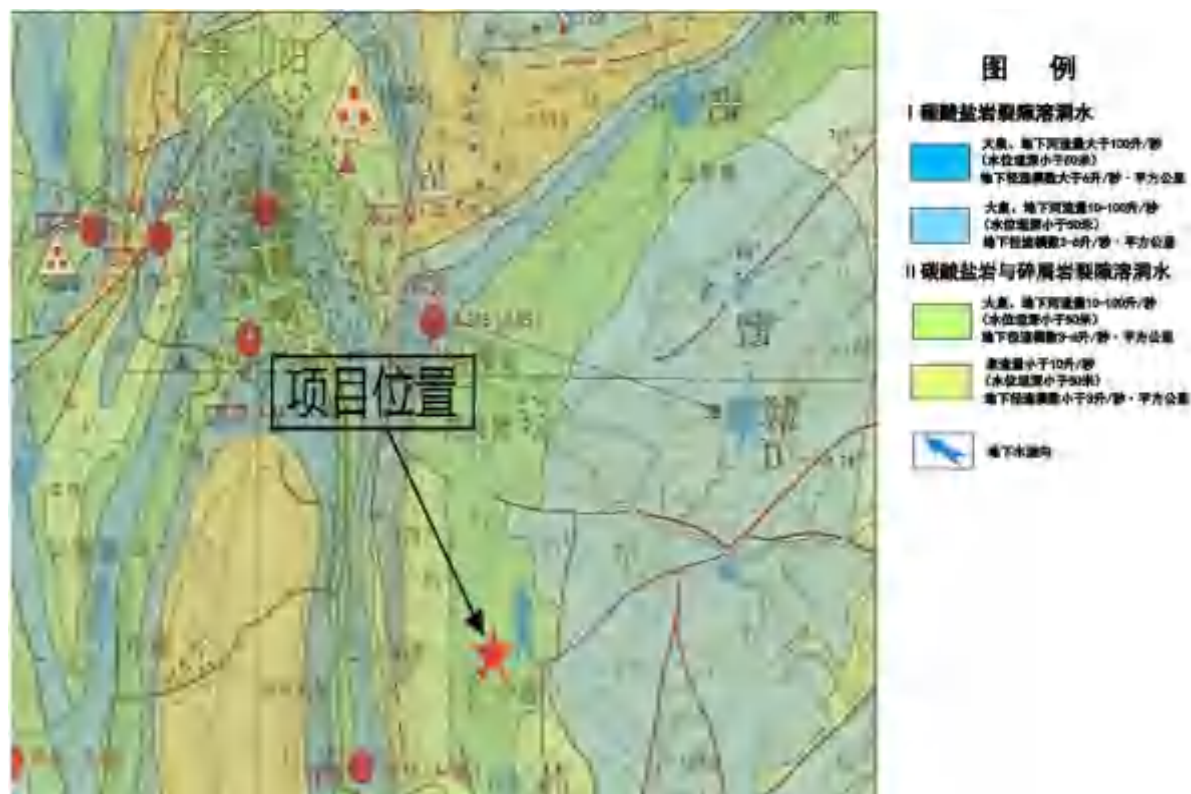
图3.1-5 调查地块所在区域水文地质图

根据调查区地层岩性、含水介质和地下水动力条件，区内出露地层主要为 $T_{1-2}l^{2-3}$ 三叠系中下统2段-3段（罗楼组），岩性以灰岩为主。地下水类型主要为碳酸盐岩裂隙-溶洞水，赋存于灰岩的溶蚀裂隙、溶洞中，富水性中等。区内地下水总体由南西向北东方向径流，最终向地块附近的小碧河排泄。

1、岩溶水的补给、径流、排泄条件：地表溪沟流水和大气降水是地下水的主要补给来源。区内碳酸盐岩吸收地表水的补给和降水补给后，地下水沿岩石中的节理裂隙、溶蚀裂隙等地下网络系统运移于地势低洼处。地下水受季节性控制，多以汇入溶洞的方式排泄，调查区内总体由南向北径流。

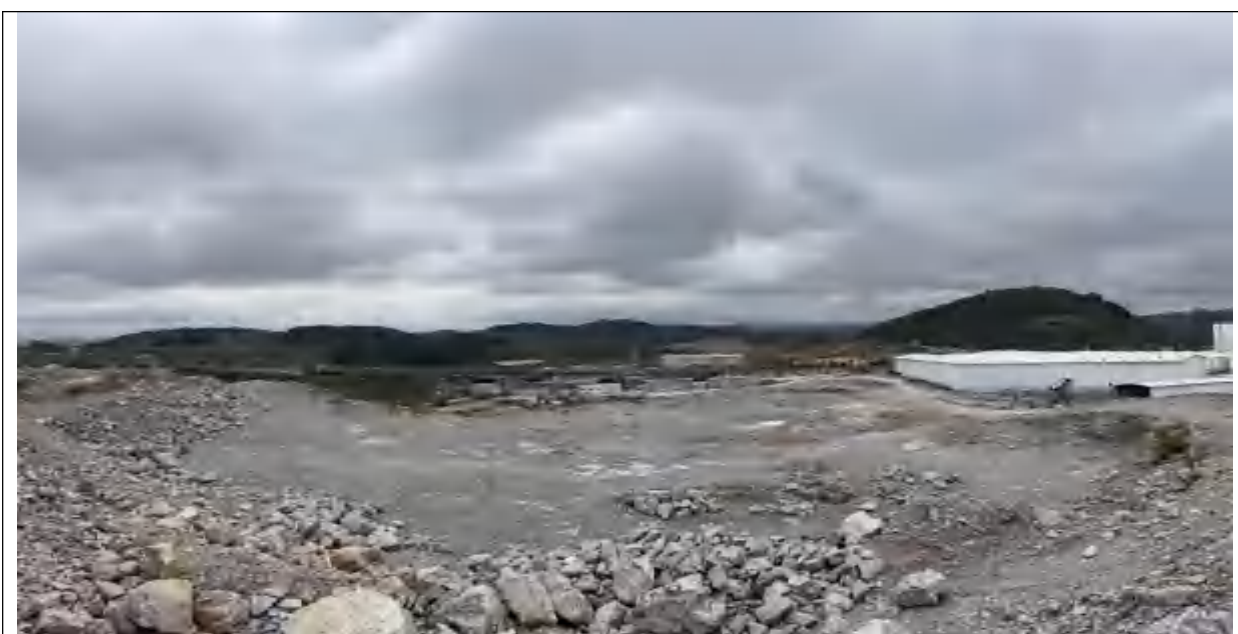
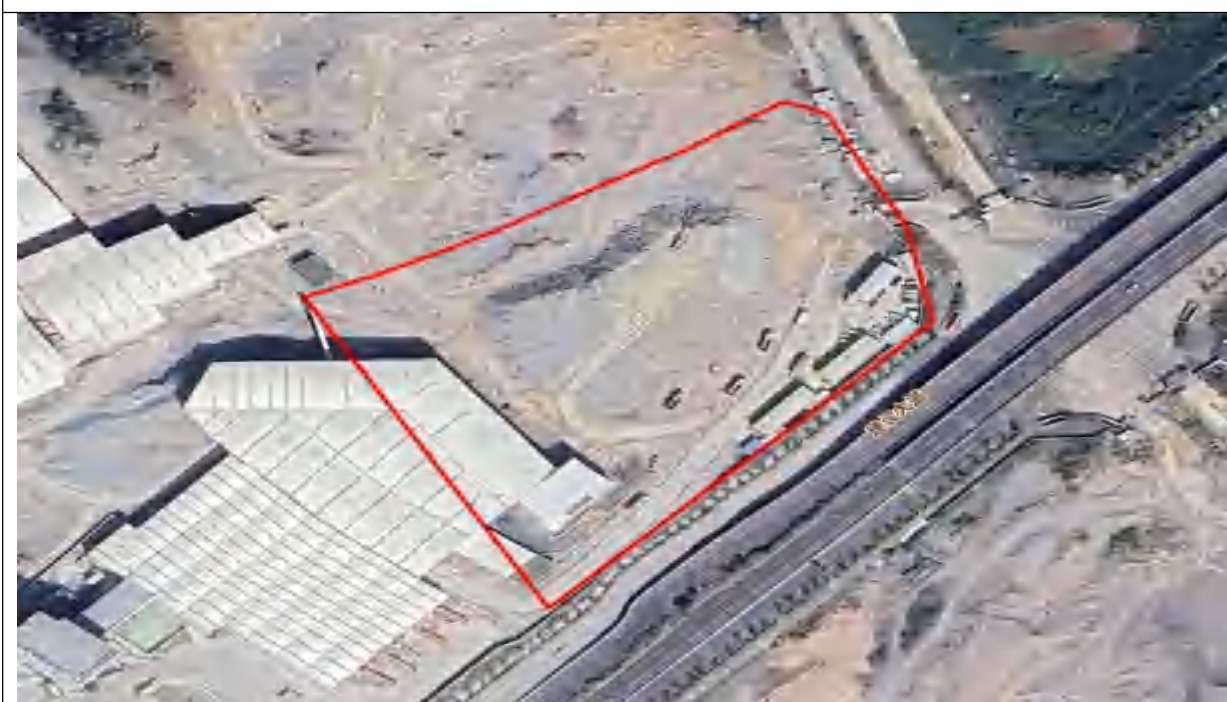
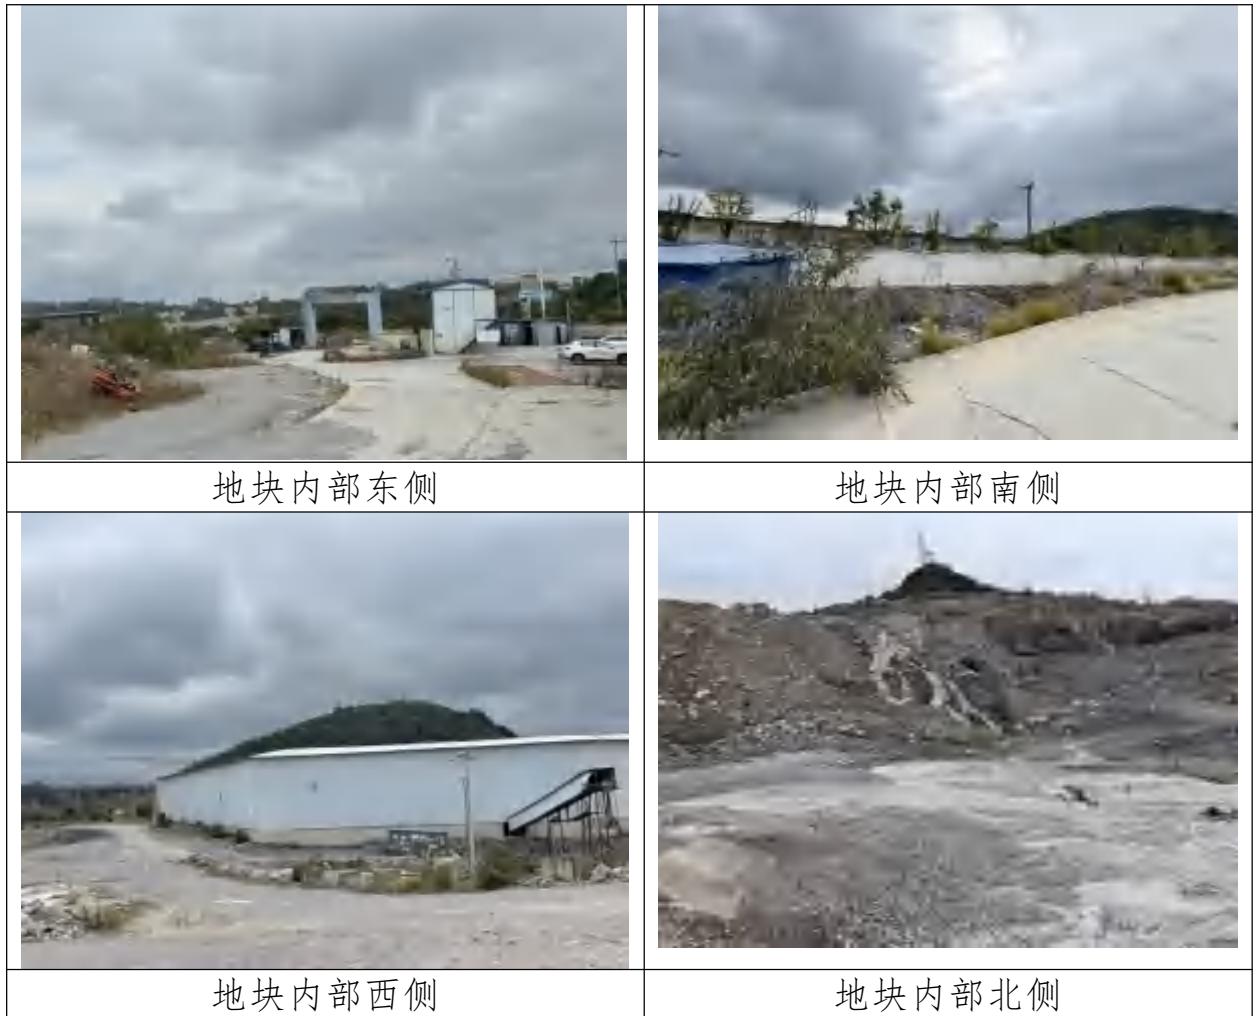
图3.3-1 项目区地块现状照片

航储-2019X-28-03H（SL-06-03-02h）地块位于贵州双龙航空港经济区小碧乡小碧村（小碧水库东侧）。本次航储-2019X-28-03H（SL-06-03-02h）地块土壤污染状况调查面积为27815.66m²。根据从双龙自然资源和规划局收集到的土地利用现状图资料，该地块现状用途以砂石仓储库和露天砂石堆场为主，历史用途为水田、旱地、乔木林地、灌木林地、农村宅基地以及农村道路，规划用途为居住用地。

结合收集到的土地历史使用情况资料、实地踏勘和人员访谈分析，该地块历史上不涉及工矿用途，没有进行过规模化养殖，地块及周边地块没有有毒、有害物质的储存和输送历史，没有发生过环境污染事件，没有危险废物堆放，不存在固废堆存与倾倒、填埋的历史，没有发生过工业废水污染历史，地块历史用途简单，推断其历史上不存在可能发生疑似污染的情形。

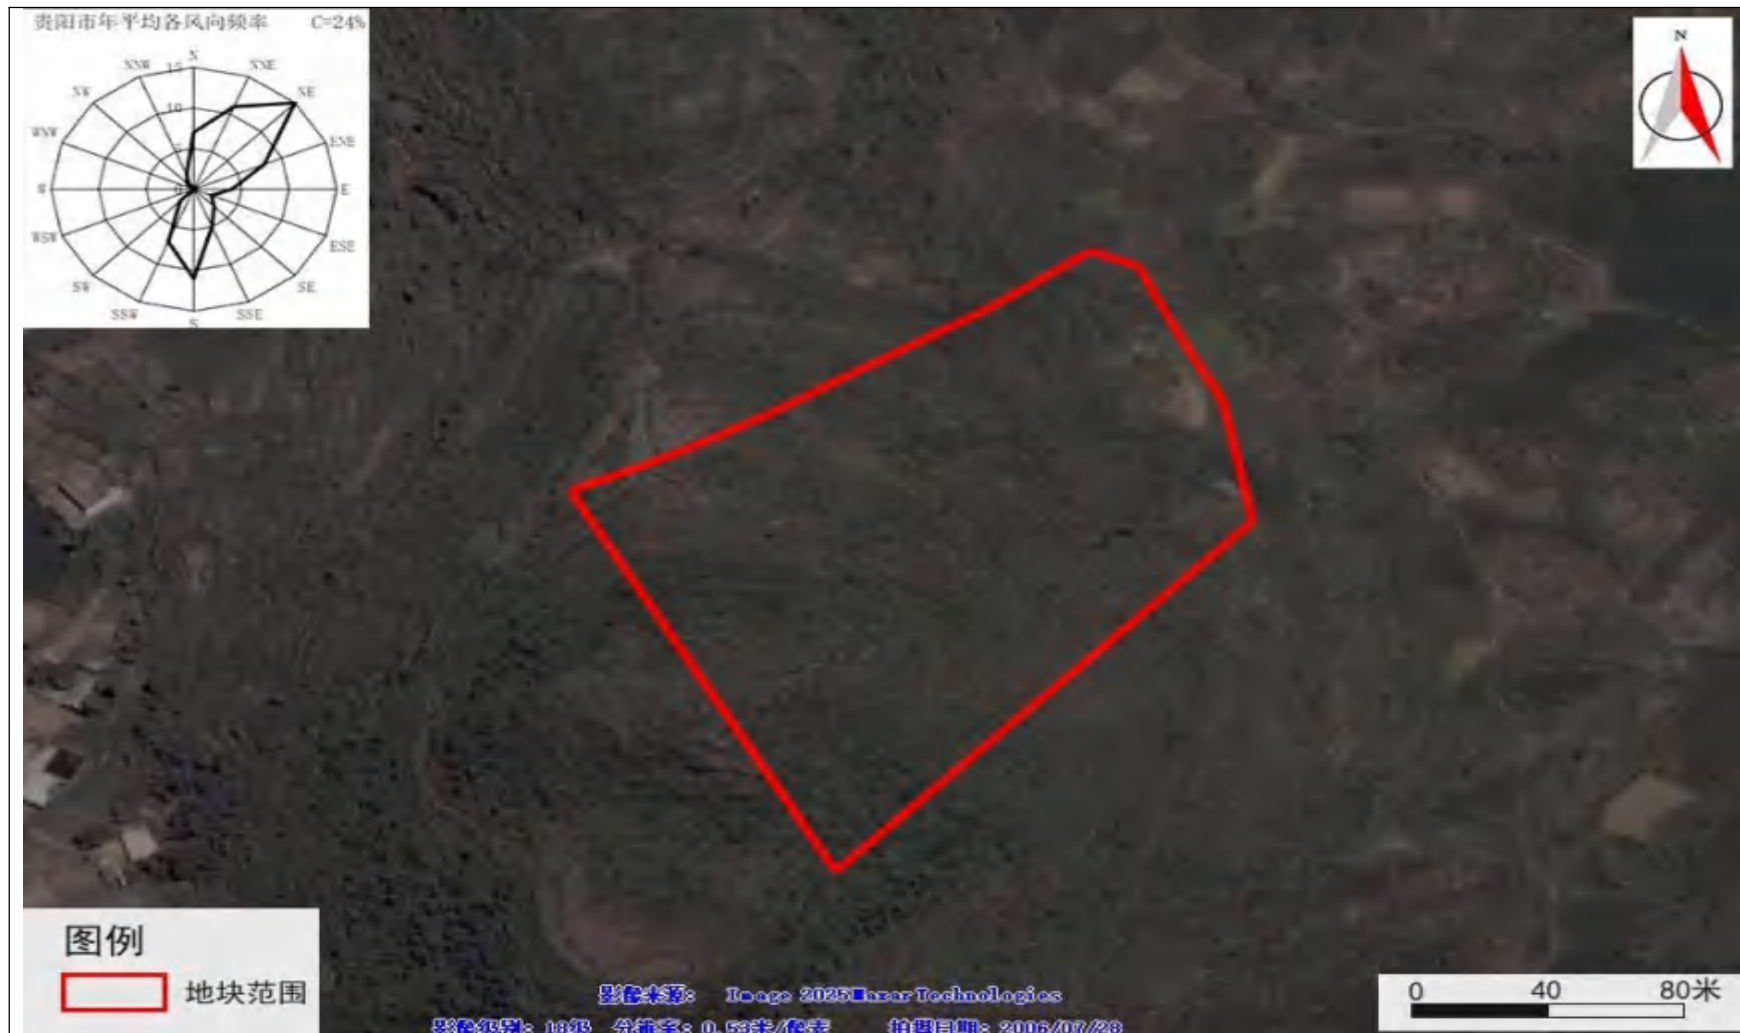
航储-2019X-28-03H (SL-06-03-02h) 地块2006年7月影像图

注: 地块内部为小碧村旱地、灌木林地。

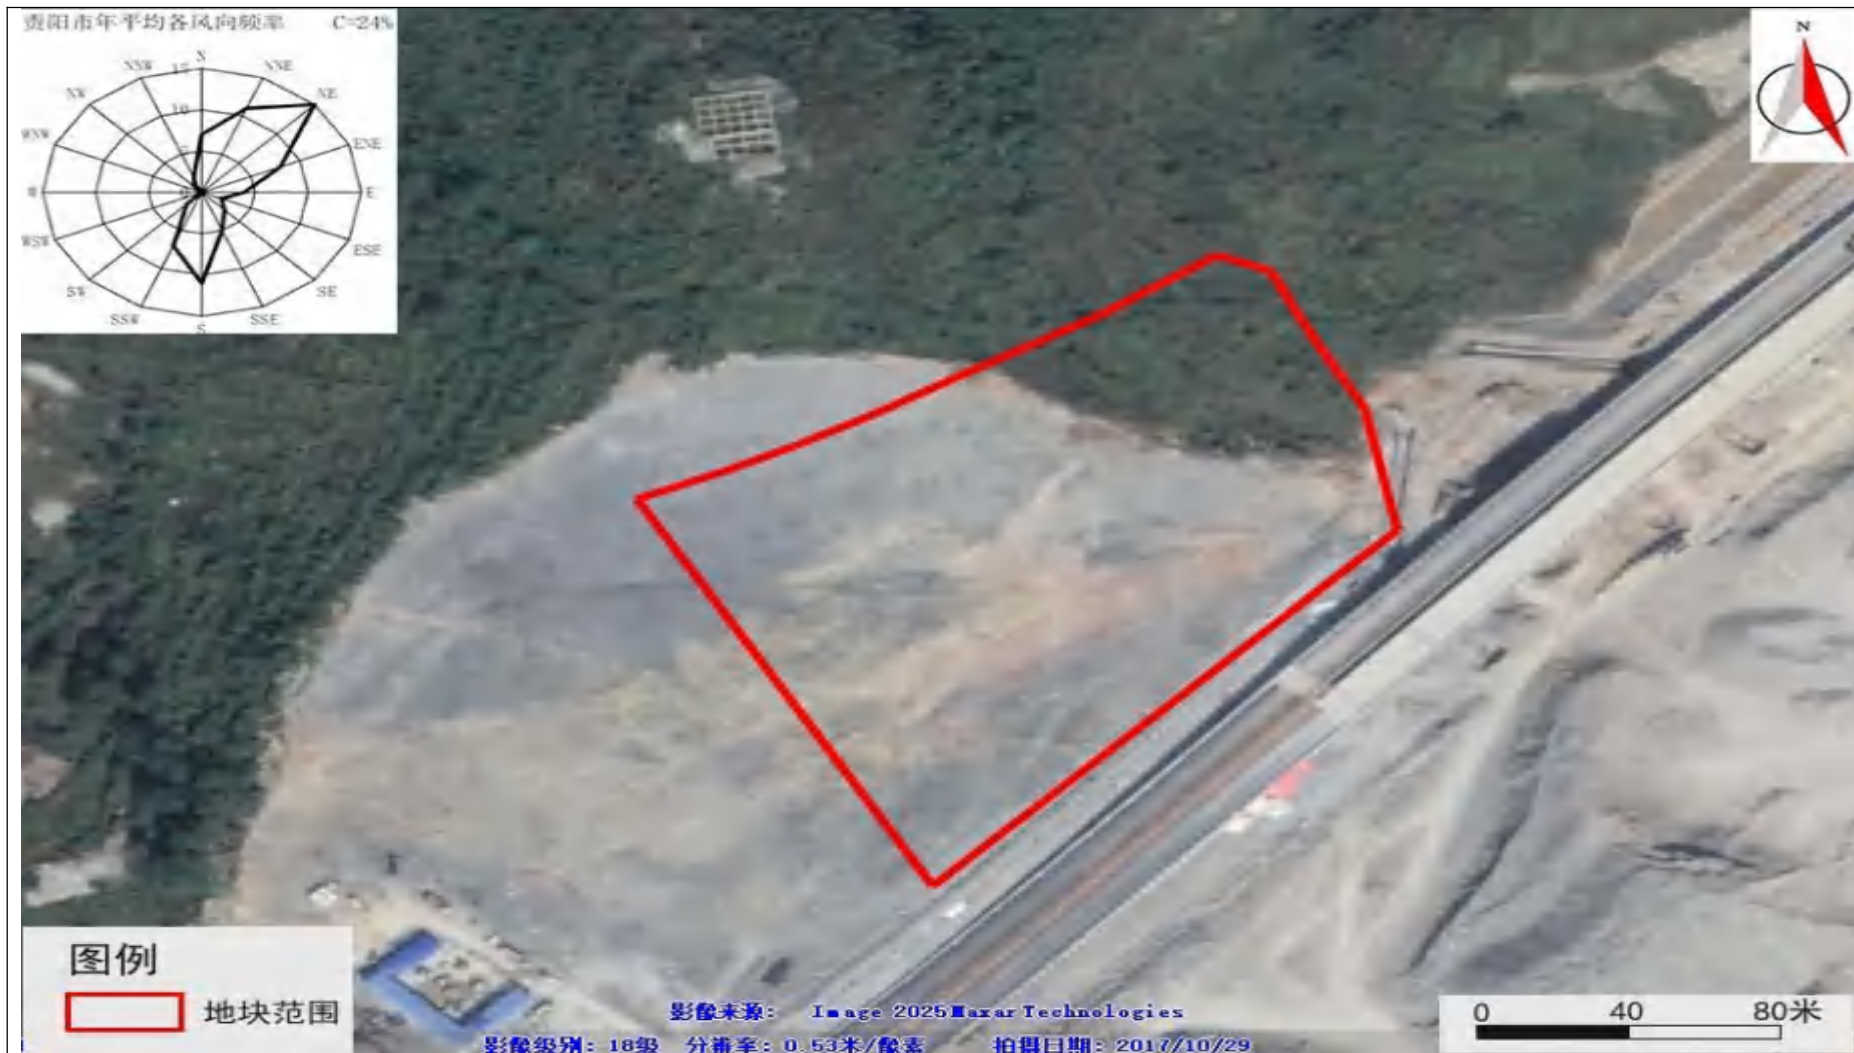
航储-2019X-28-03H (SL-06-03-02h) 地块2017年10月影像图

注: 与2016年影像对比, 地块西侧因建设“建设大道-01破损山体整理与资源再利用项目”对地块大部分区域进行开挖, 东北侧区域仍为小碧村灌木林地。

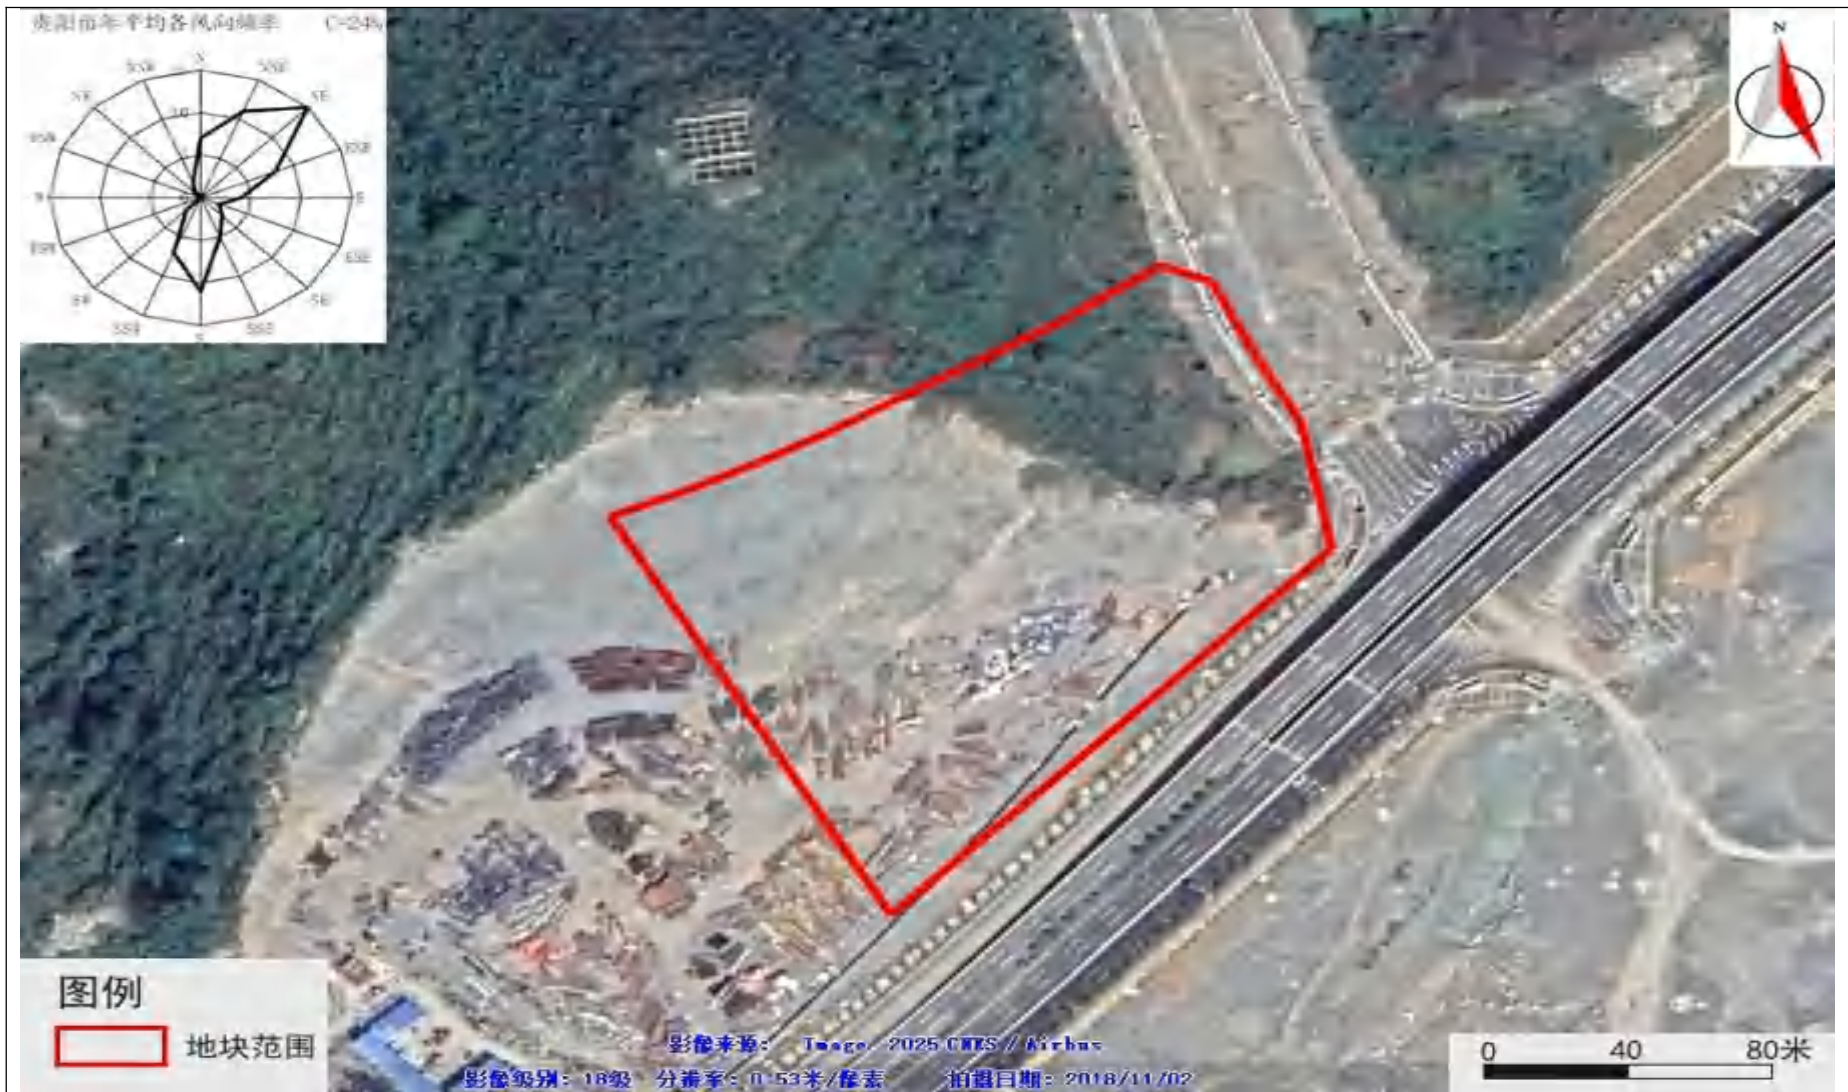
航储-2019X-28-03H (SL-06-03-02h) 地块2018年11月影像图

注: 与2017年影像对比, 调查地块内部为“建设大道-01破损山体整理与资源再利用项目”砂石临时堆放处, 东北侧区域为小碧村灌木林地。

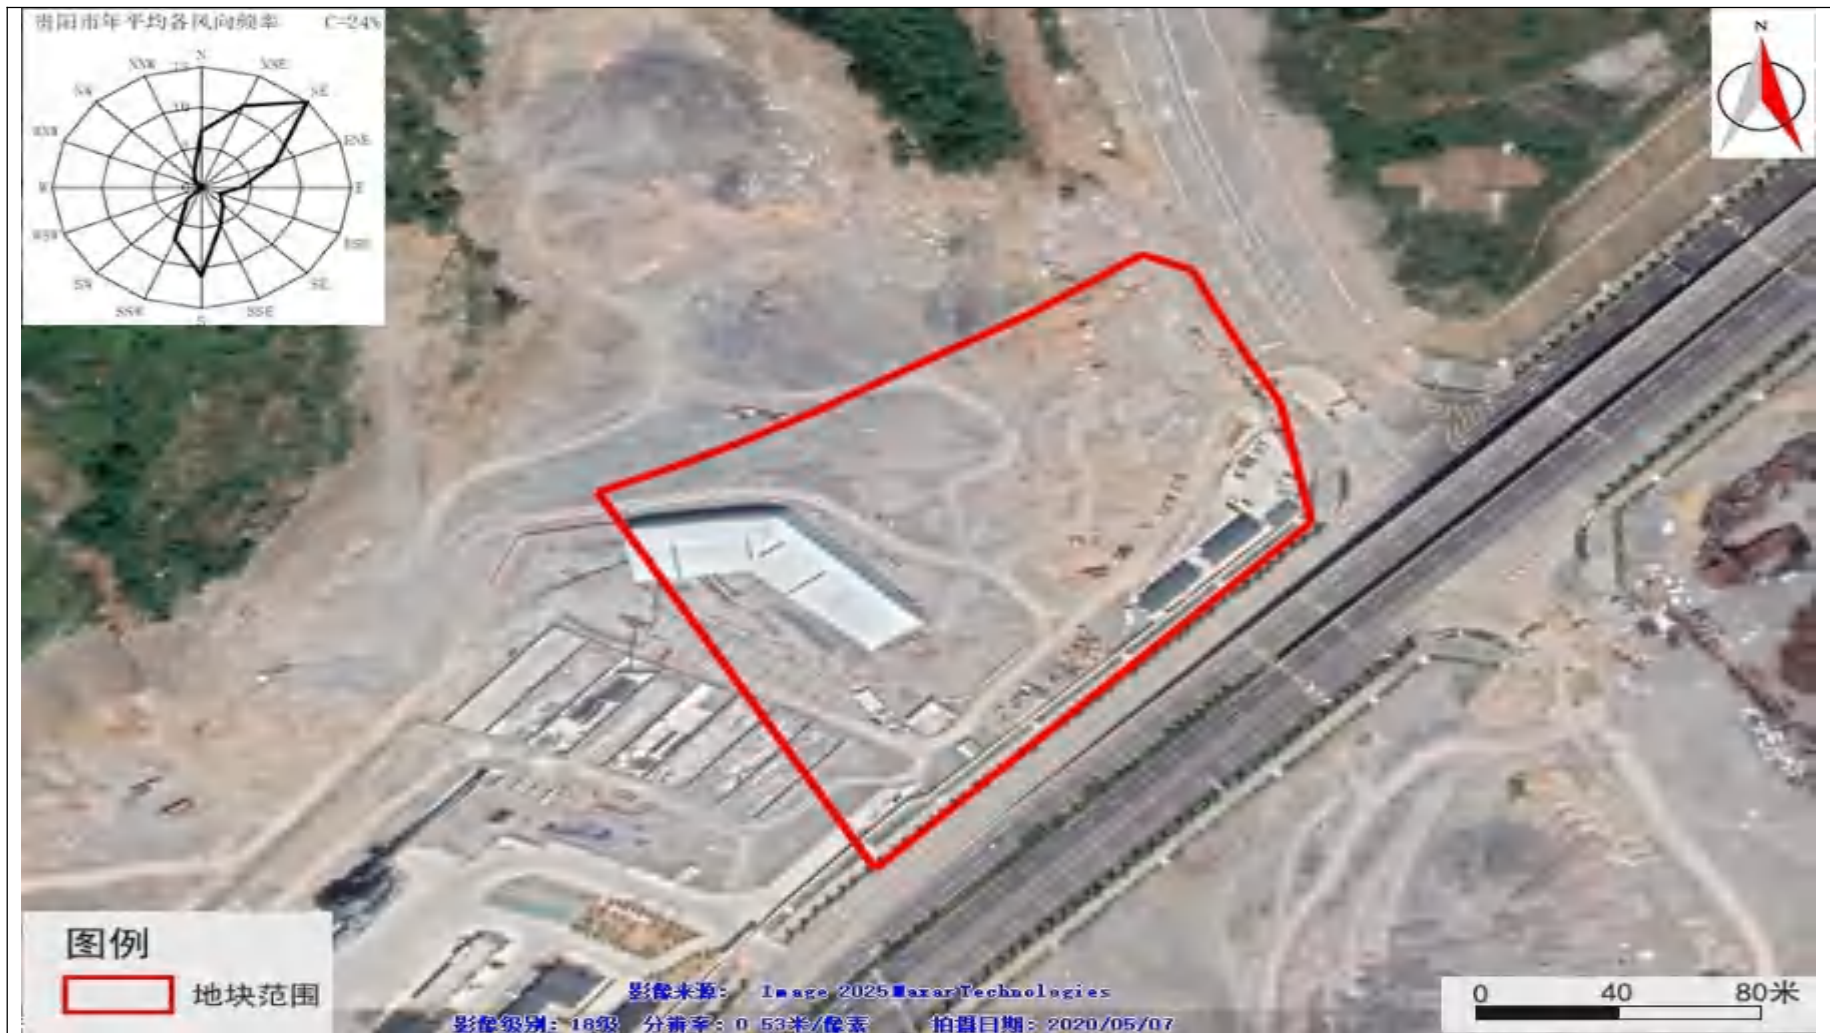
航储-2019X-28-03H (SL-06-03-02h) 地块2020年5月影像图

注: 与2018年影像图对比, 地块西侧为修建“建设大道-01破损山体整理与资源再利用项目”砂石仓储库, 东北侧区域山体开挖。

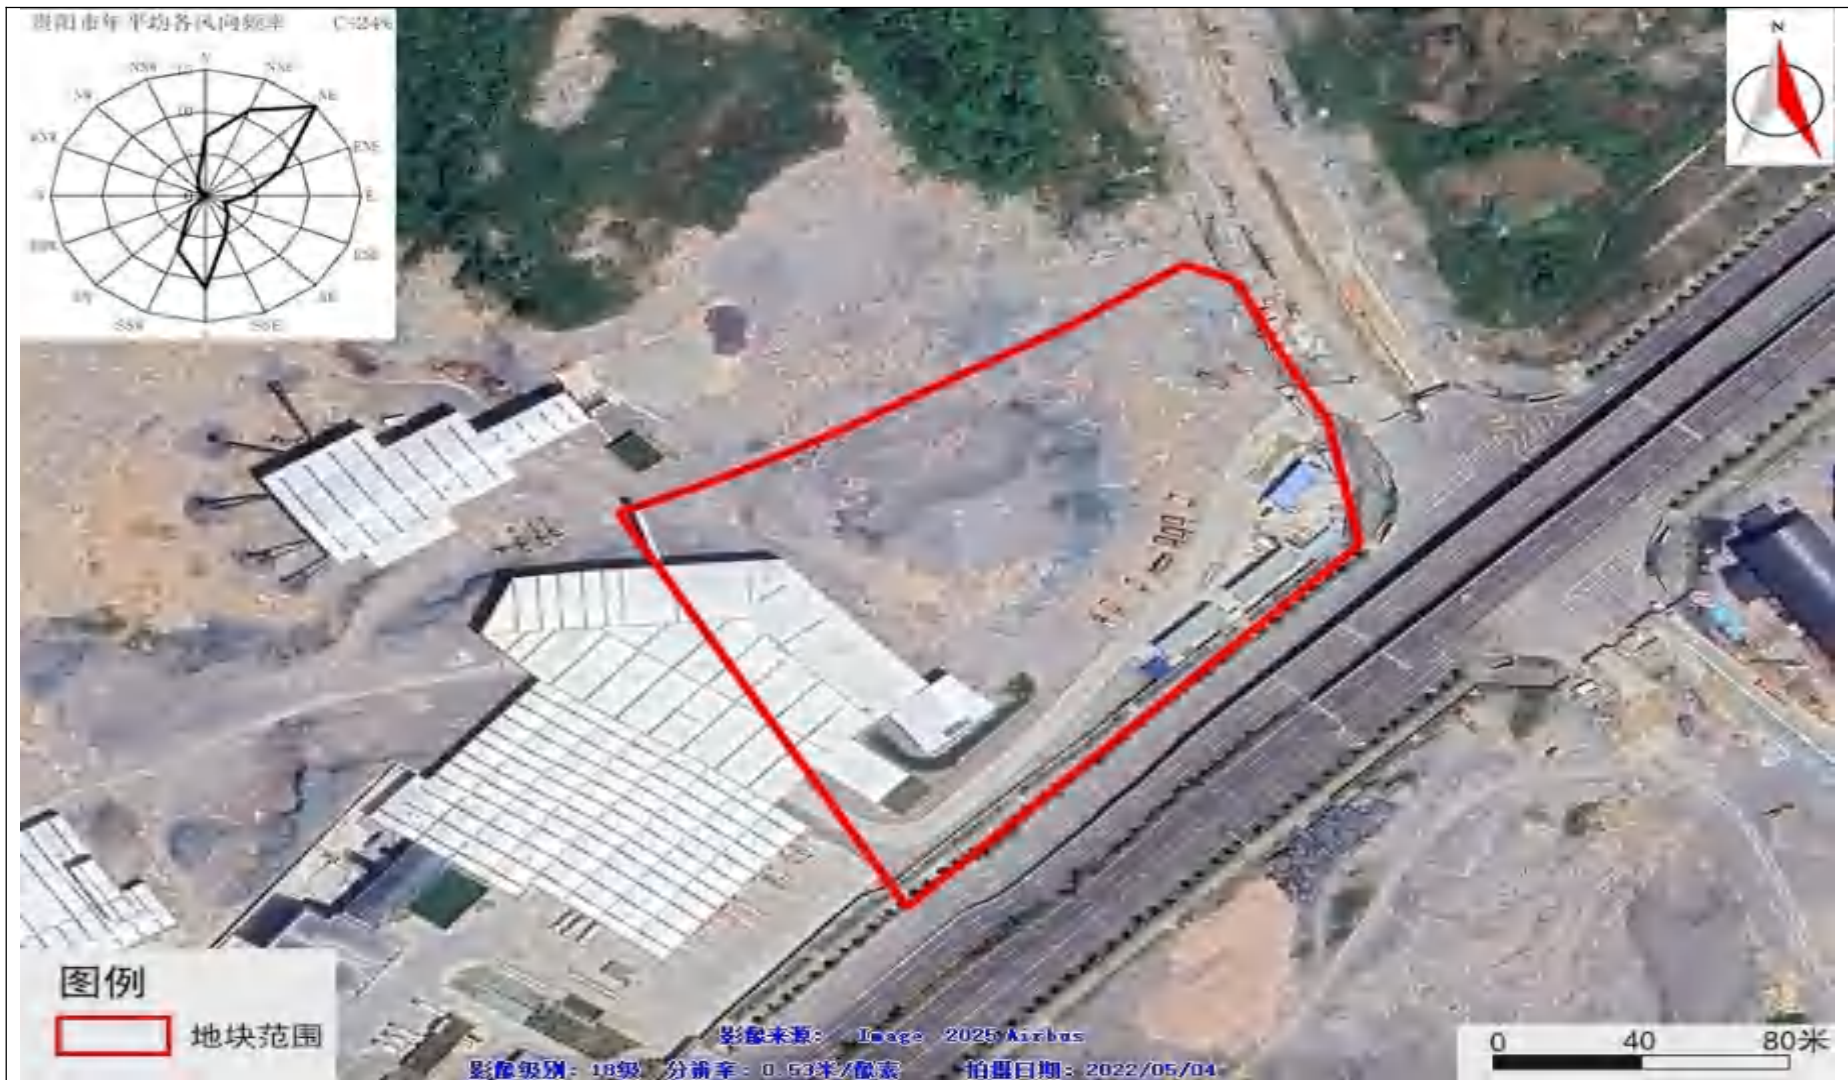
航储-2019X-28-03H (SL-06-03-02h) 地块2022年5月影像图

注: 与2020年影像图对比, 地块西侧“建设大道-01破损山体整理与资源再利用项目”建成, 地块为项目砂石仓储和露天堆场场地。

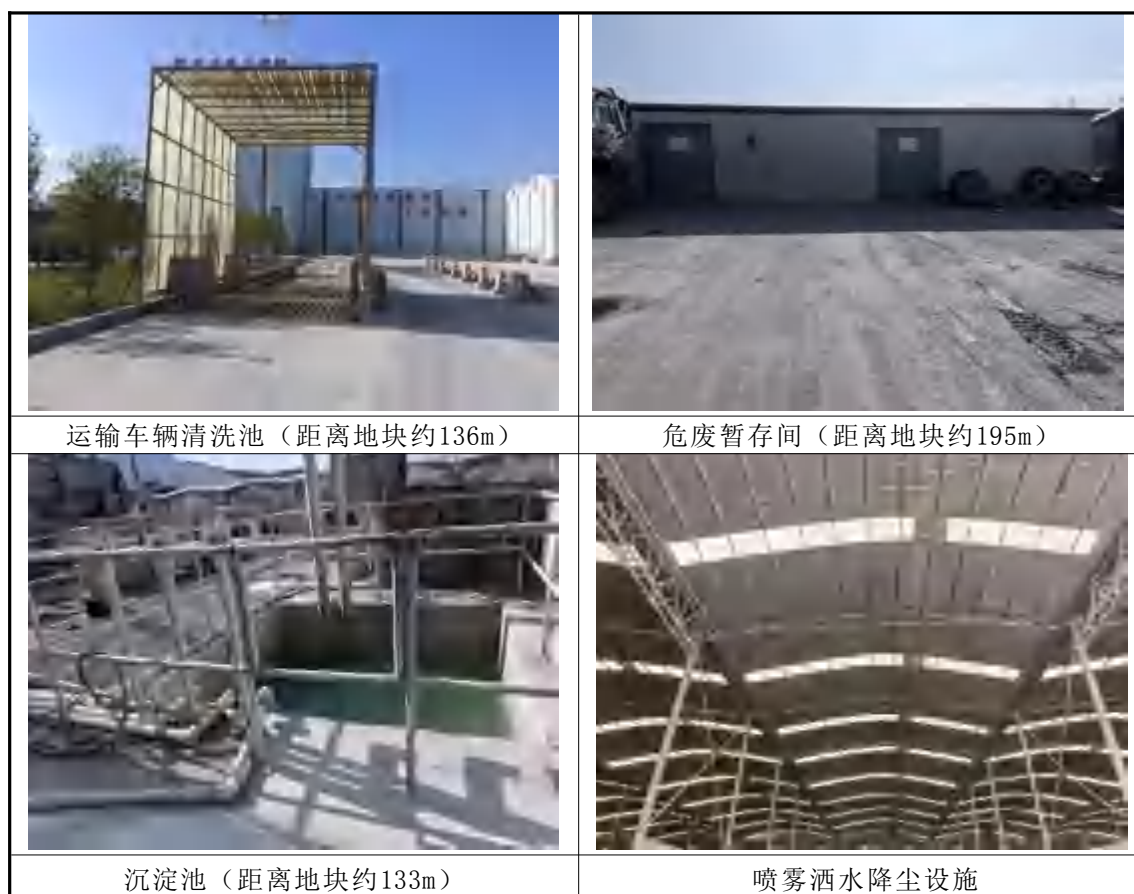
图3.4-1 建设大道-01破损山体整理与资源再利用项目“三废”处置设施照片

综上所述，建设大道-01破损山体整理与资源再利用项目外排的废气主要为粉尘，但已采取相应除尘措施，结合调查地块所在区域常年主导风向（NE风），本次调查地块不位于该项目常年主导风向的下风向区域，其外排废气对本次调查地块土壤的影响基本可以忽略；生产废水经三级生产废水沉淀分离池（池子规模200m³）沉淀

分离处理后通过水泵泵至水稳站及商混站用于搅拌用水不外排，食堂餐饮废水先经位于厨房内的隔油池（0.5m³）处理后，与其他生活污水一起进入化粪池（10m³），处理达到《污水综合排放标准》（GB8978-1996）三级标准后，定期由污罐车抽运至龙洞堡污水处理厂处理后达标外排，对项目周边地表水体几乎无影响；除尘装置所收集粉尘、沉淀池产出的沉渣作为生产原料全部回用于生产，不外排，生活垃圾经收集后由当地环卫部门及时清运，设备维修及更换机油产生的废矿物油经收集后利用带盖容器密闭存放于危废暂存间，交由具有危废处理资质的单位处理。建设大道-01破损山体整理与资源再利用项目正常运行对调查地块土壤和地下水基本无影响，未发生过污染事故，且存续期间未发生环保时间或投诉。

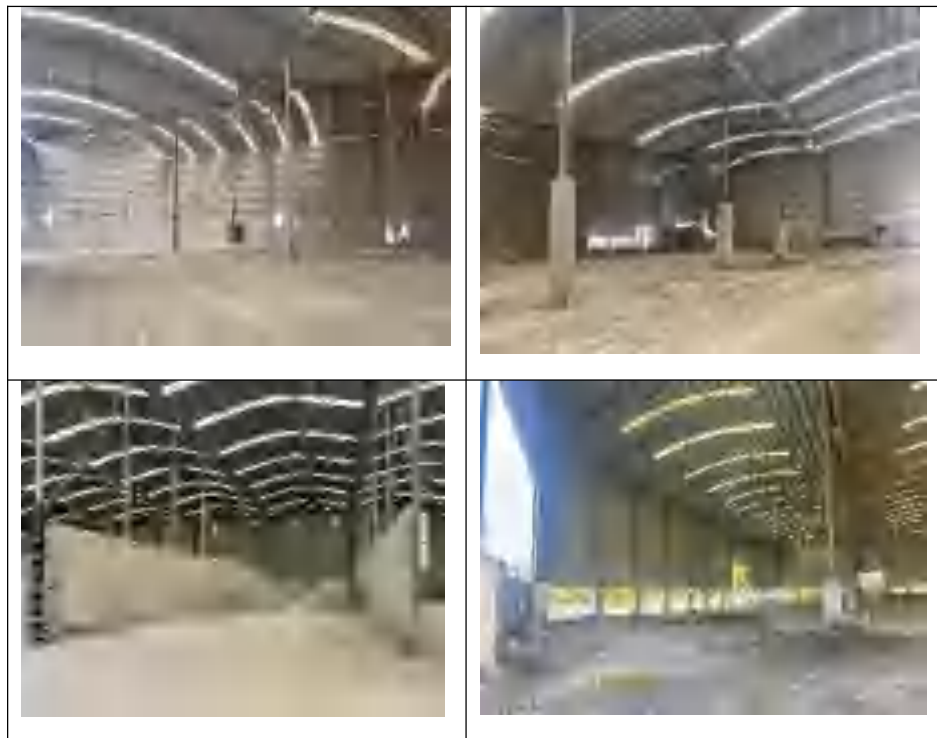
图5.1-1 项目地块内部砂石储料仓踏勘情况照片

根据我公司技术人员于2025年10月对调查地块进行的详细现场踏勘得出，调查地块内部西侧为建设大道-01破损山体整理与资源再利用项目砂石储料仓，同时现场踏勘(含人员访谈)现状未发现地块土壤存在明显颜色异常、油渍、异味等污染痕迹，地块内部现状也没有垃圾堆存或填埋等情况，地块区域内与建设大道-01破损山体整理与资源再利用项目砂石储料仓部分重叠，产生的垃圾都集中堆放在生活垃圾收集点，不存在各类废渣堆存的情形。

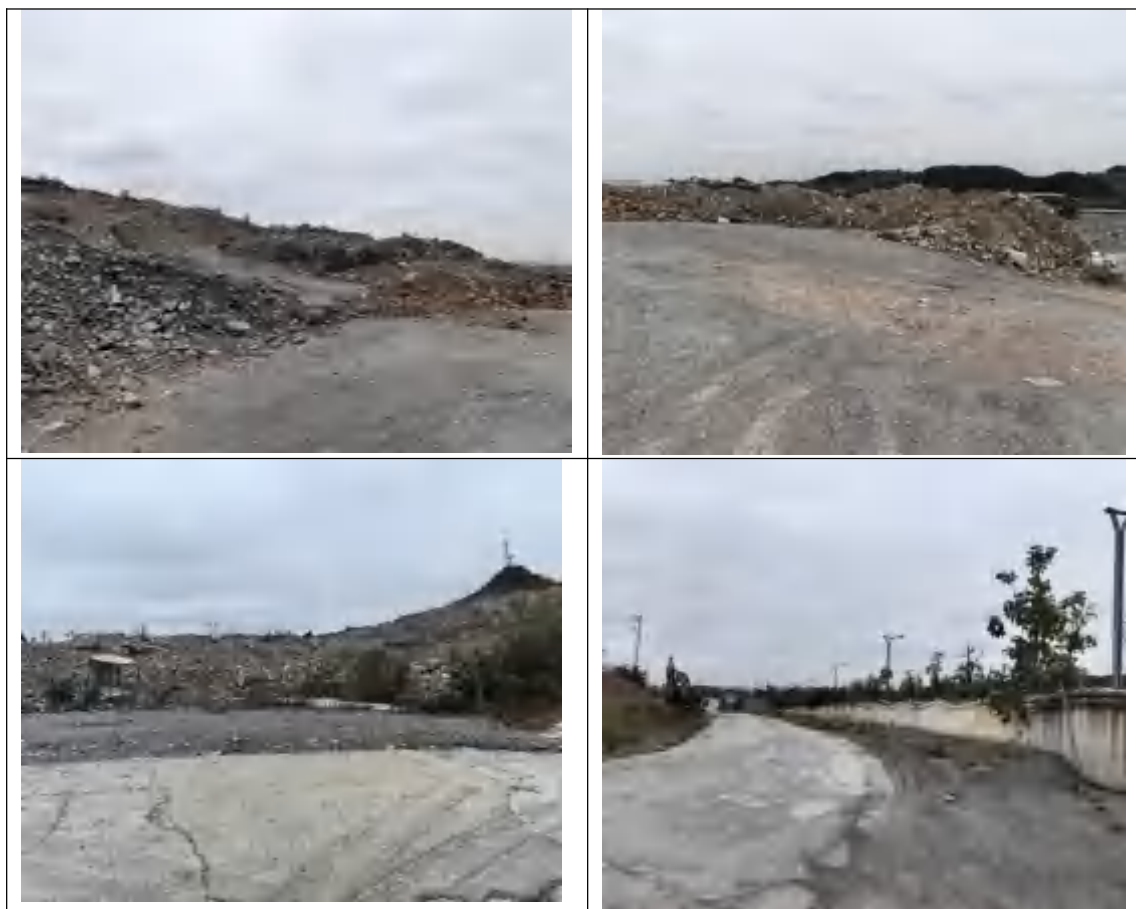
图5.1-2 项目地块周边踏勘情况照片

通过对调查地块周边相邻地块现场踏勘发现，地块周边1km范围内以居民点、旱地、灌木林地为主，经现场踏勘并结合历史影像图，调查地块东侧为建设大道，南侧为建设大道与龙腾路交叉口，西侧为建设大道-01破损山体整理与资源再利用项目，北侧为龙腾路。现场踏勘了解到周边居民区生活垃圾按户收集、片区集中交由环卫部门进行妥善处置，未发现垃圾堆积的情况出现；在现场踏勘过程中未发现土壤颜色、气味等异常，也未发现地块内有毒有害物质的使用和排放。从总的来看，调查地块周边区域地块历史上不涉及规模化养殖、有毒有害物质储存与输送、危险废物堆放、固废堆放与倾倒、固废填埋等可能影响土壤和地下水的人为活动发生。
