检 测 报 告

乌美环检字 YS2021-012

检测项目: 北方钢铁物流园撬装加油站建设项目竣工环境保护验收

检测类别: 验收监测

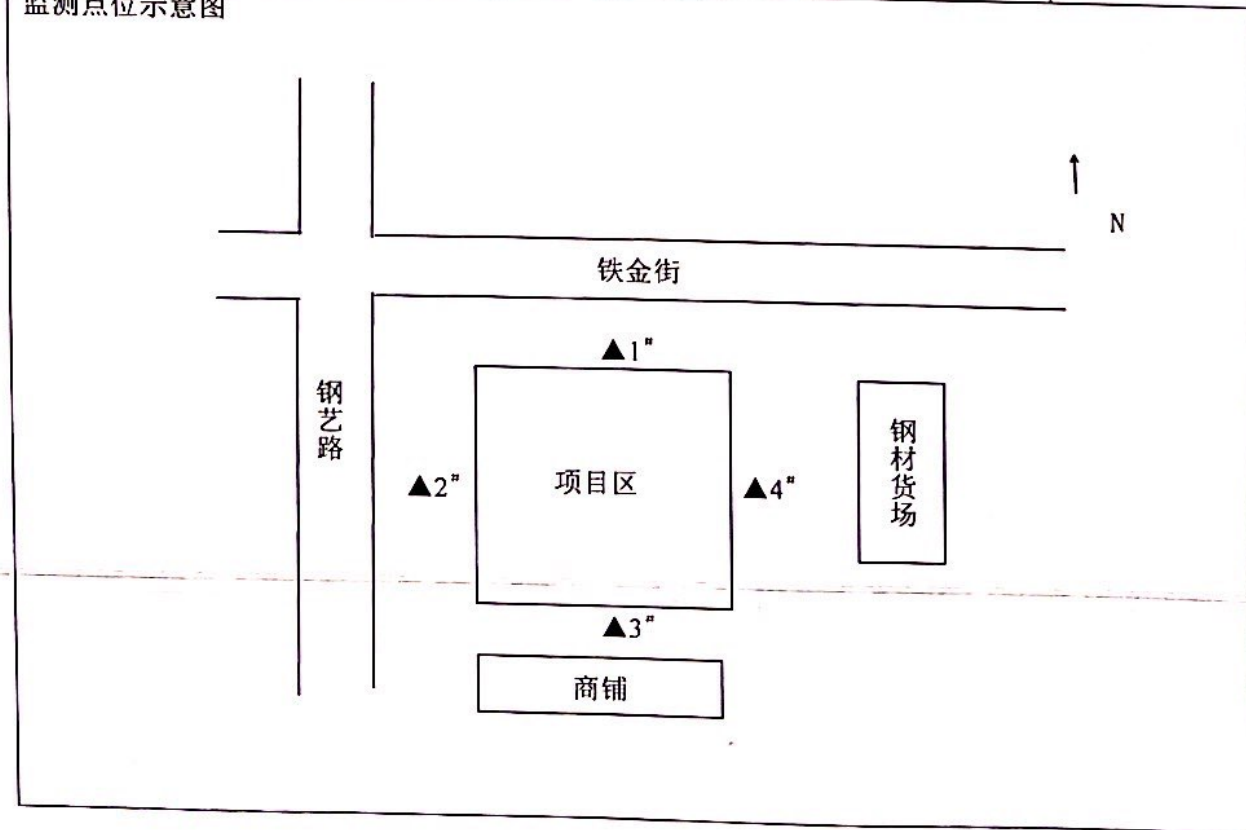
监测点位示意图

| 检测项目 | 工业企业厂界噪声 | 测量日期 | 2021 年 10 月 4 日 | | |
|---|---|---|---|---|---|
| 1-1#-1 | 项目北侧厂界外 1 米 | 机械 | 昼间 | 57.7 | |
| 1-2#-1 | 项目西侧厂界外 1 米 | 机械 | 昼间 | 57.1 | |
| 1-3#-1 | 项目南侧厂界外 1 米 | 机械 | 昼间 | 57.4 | |
| 1-4#-1 | 项目东侧厂界外 1 米 | 机械 | 昼间 | 57.4 | |

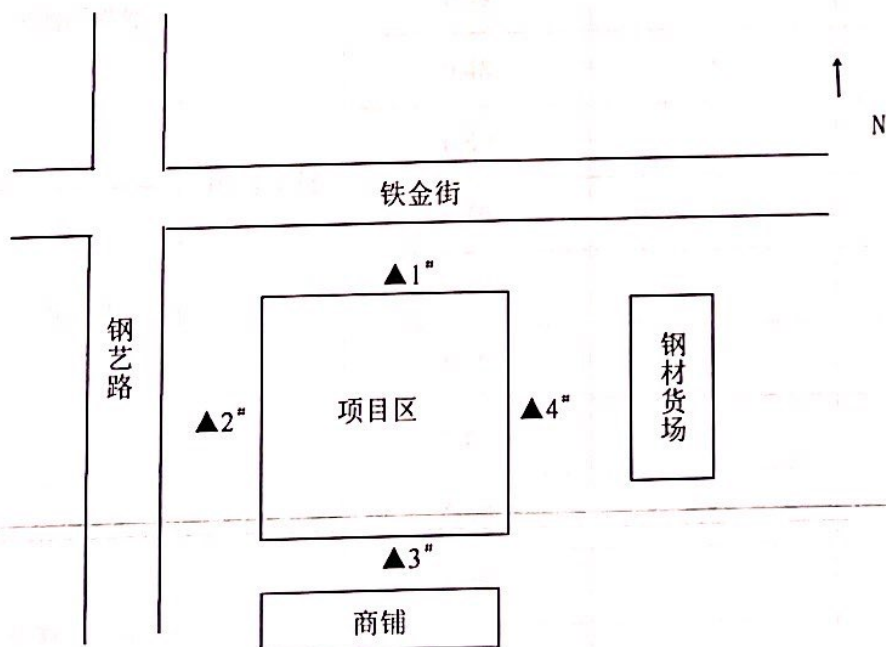
监测点位示意图

| 2-1#-1 | 项目北侧厂界外 1 米 | 机械 | 昼间 | 55.2 | | |
| 2-2#-1 | 项目西侧厂界外 1 米 | 机械 | 昼间 | 55.9 | | |
| 2-3#-1 | 项目南侧厂界外 1 米 | 机械 | 昼间 | 56.0 | | |
| 2-4#-1 | 项目东侧厂界外 1 米 | 机械 | 昼间 | 55.6 | | |

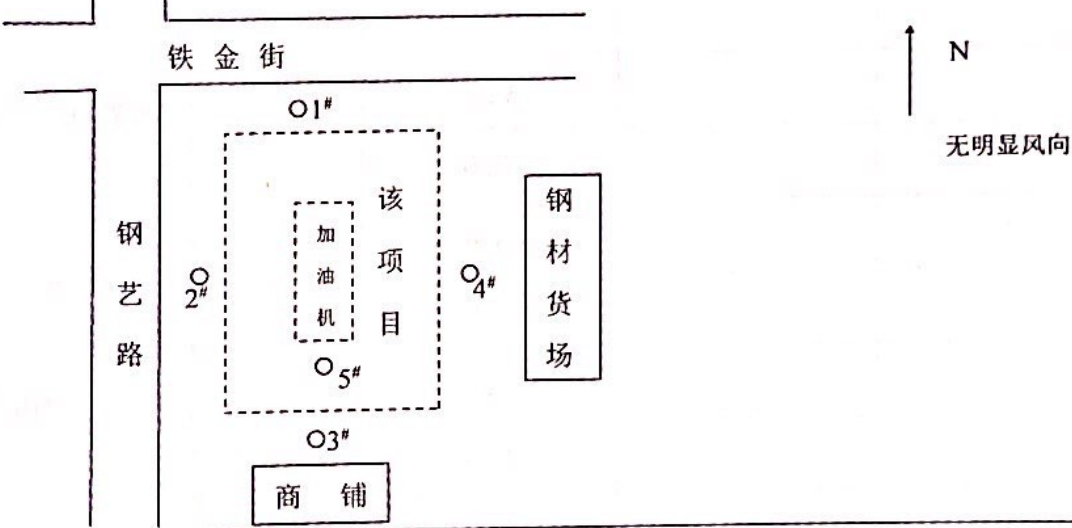
测点示意图

| 1-1 [#] -1 | 项目区北侧厂界外 | 10 月 4 日 | 0.58 | / | / |
| 1-2 [#] -1 | 项目区西侧厂界外 | | 0.59 | / | / |
| 1-3 [#] -1 | 项目区南侧厂界外 | | 0.60 | / | / |
| 1-4 [#] -1 | 项目区东侧厂界外 | | 0.59 | / | / |

| 1-5 [#] -1 | 加油机下风向 1m 处 | 10 月 4 日 | 0.56 | / | / |

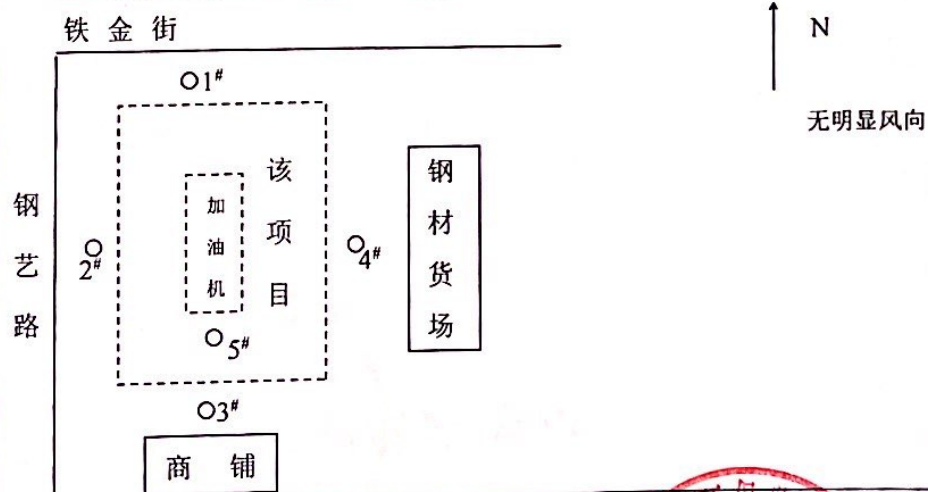
测点示意图

| 2-1 [#] -1 | 项目区北侧厂界外 | 10 月 5 日 | 0.56 | / | / |
| 2-2 [#] -1 | 项目区西侧厂界外 | | 0.53 | / | / |
| 2-3 [#] -1 | 项目区南侧厂界外 | | 0.56 | / | / |
| 2-4 [#] -1 | 项目区东侧厂界外 | | 0.50 | / | / |

| 2-5#-1 | 加油机下风向 1m 处 | 10 月 5 日 | 0.52 | / | / |
