野人岛、观音洞景点建设项目  
竣工环境保护验收调查表

建设单位:阳新仙岛湖生态旅游开发有限公司

二〇二一年六月

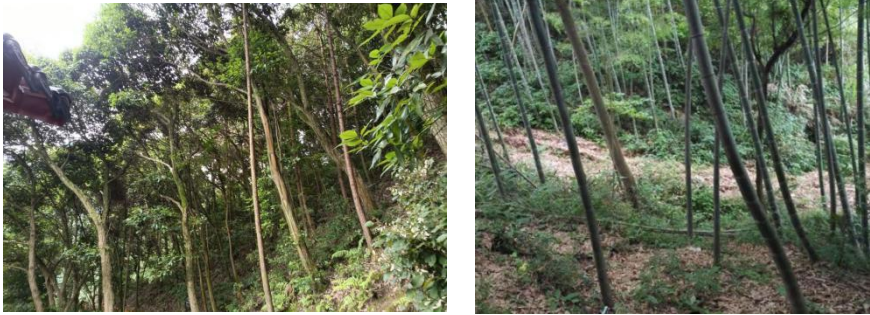
<p>图4-1 野人岛景点生态环境现状</p>	
		水体生态环境

<p>图4-2 观音洞景点生态环境现状</p>	
	生态影响	<p>通过实地踏勘，项目区人类活动历时较长，现有植被环境主要以野生植被为主，野生动物栖息地很少，无国家重点保护野生动物分布。各景点运行至今已经与景区生态环境协调统一，占地的生态影响已经自然恢复、不明显。</p>	
	运营期污染影响	<p>1、环境空气影响调查与分析</p> <p>根据调查确认，本项目公厕臭气经周边吸收植物和公厕清洁员每日进行定时公厕清洗后，不会对大气环境造成不良影响。</p> <p>2、水环境影响调查与分析</p> <p>据调查，本项目景点游客生活污水和工作人员经化粪池收集后用于景区绿化用肥，不对外排放。</p> <p>旺季生活污水量约为<math>6.45\text{m}^3/\text{d}</math>，化粪池处理量大于<math>6.45\text{m}^3/\text{d}</math>，则可以与生活污水产生量相适。</p> <p>旅游旺季为5-10月，旅游淡季为11-4月，则生活污水量约为<math>1526.4\text{m}^3/\text{a}</math>，野人岛绿化面积99000平方米，一平方米浇水约0.3t/次，野人岛绿化面积浇1次约29700t，完全可以消纳生活污水。</p> <p>3、声环境影响调查与分析</p> <p>项目景点仅白天营业，岛上游客表演及娱乐噪声通过高大茂密的树木丛林吸附和消减后，对岛界外影响不大。</p>

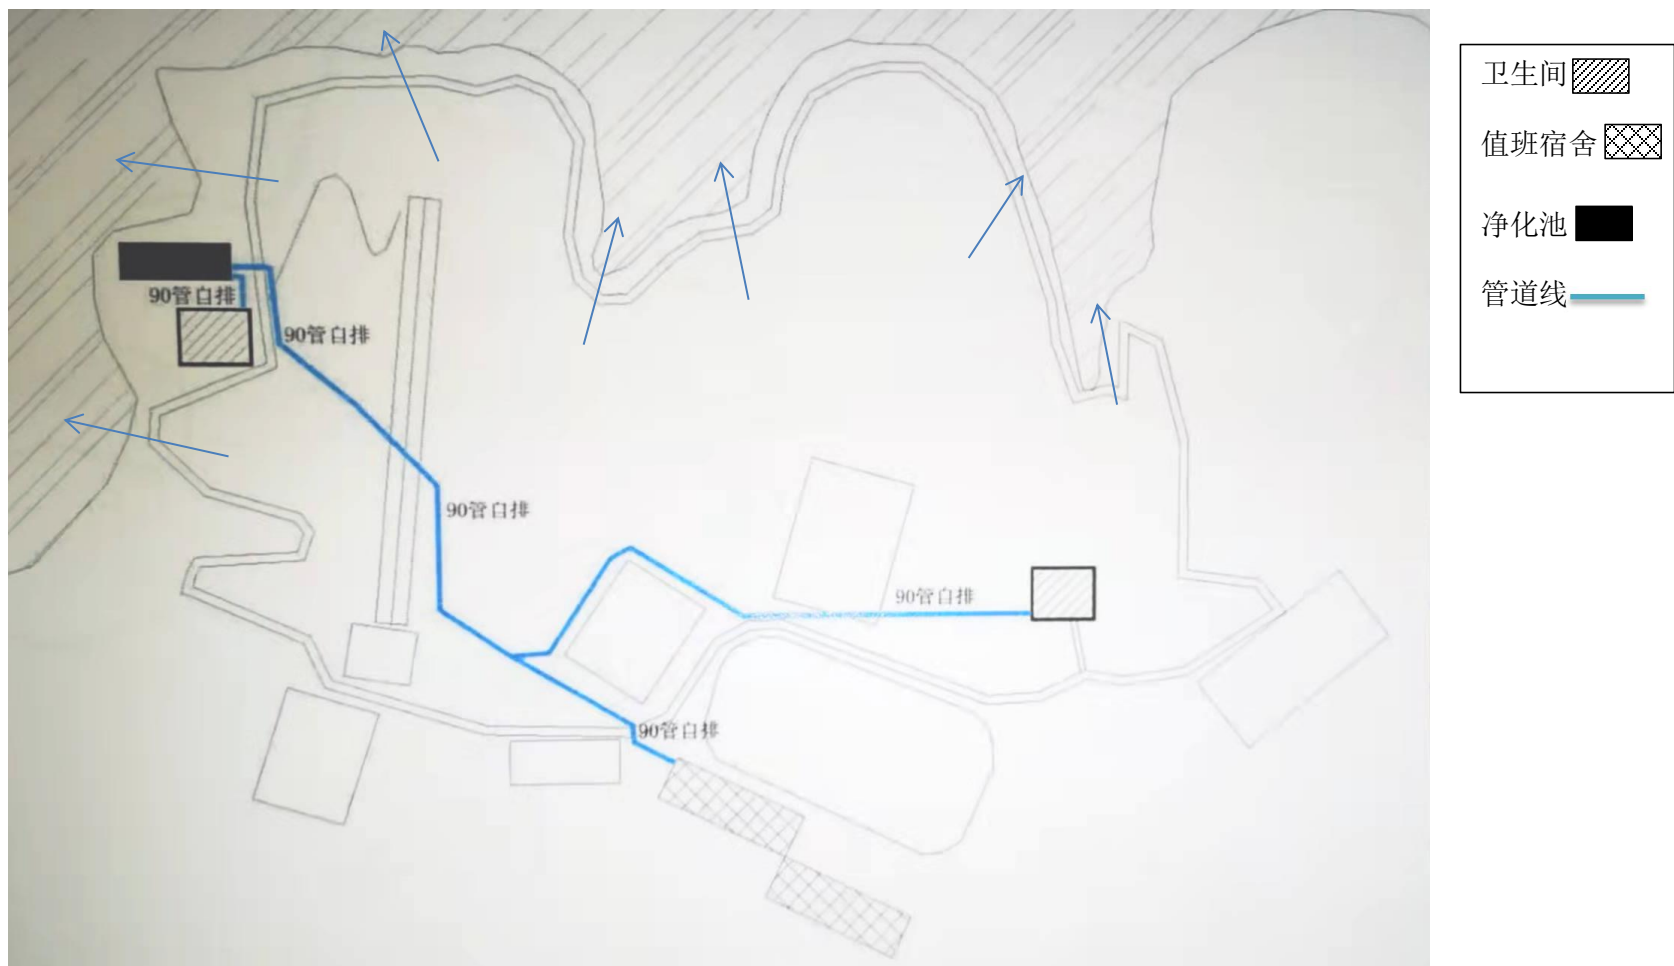
附图5 野人岛污水管网分布图

→ 景区地表水径流走向流

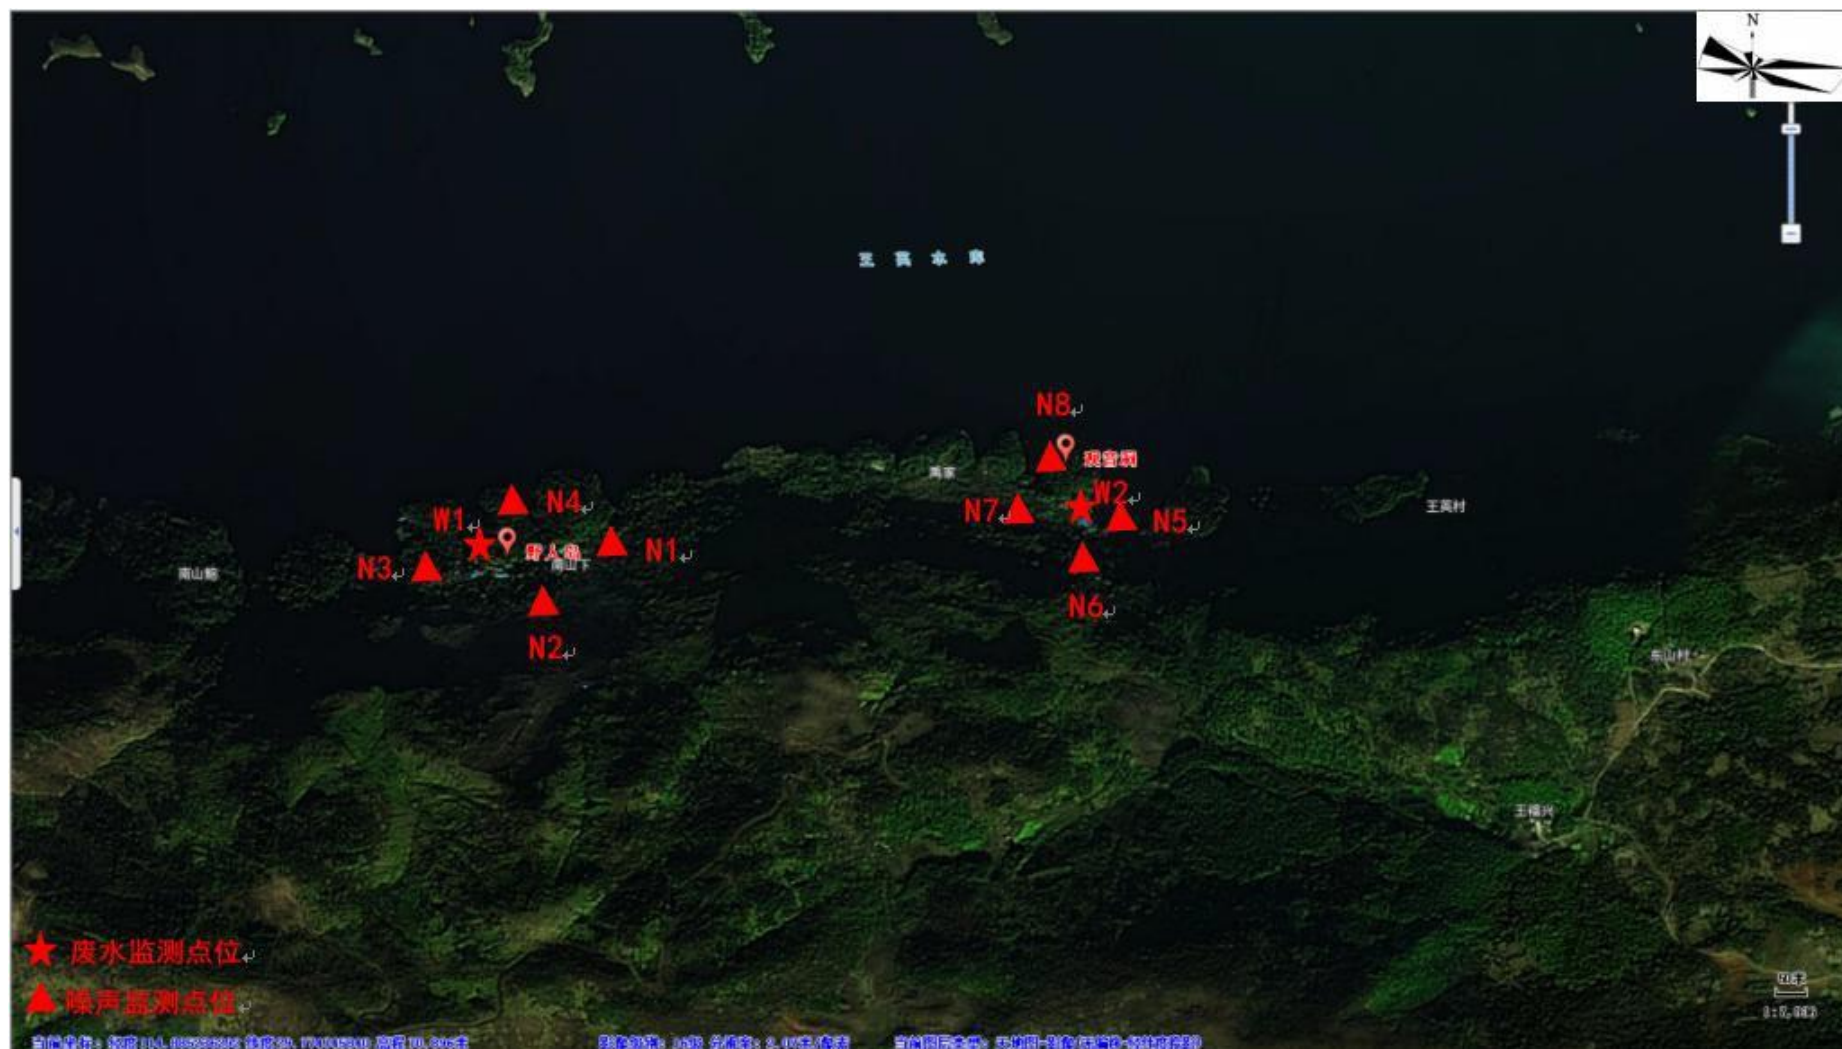
附图7 项目监测点位示意图

监测点位		监测项目	监测频次
野人岛景点	N1 野人岛东侧外 1m 处	等效连续 A 声级	昼、夜间各 1 次/天， 连续监测 2 天
	N2 野人岛南侧外 1m 处		
	N3 野人岛西侧外 1m 处		
	N4 野人岛北侧外 1m 处		
观音洞景点	N5 观音洞东侧外 1m 处		
	N6 观音洞南侧外 1m 处		
	N7 观音洞西侧外 1m 处		
	N8 观音洞北侧外 1m 处
