版纳上品一期建设项目竣工环境 保护验收监测表

云佳检字[2021]11019 号

建设单位：云南裕兴置业有限公司西双版纳分公司

编制单位：云南佳测环境检测科技有限公司

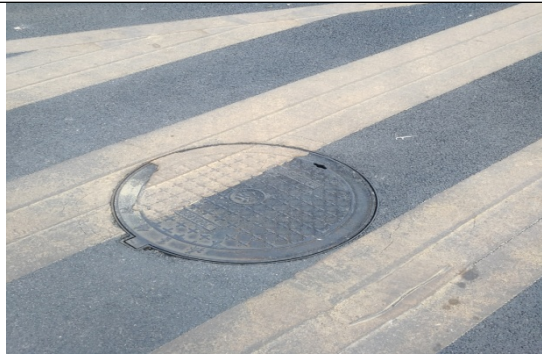
雨水排水口与城市管网入口	污水排污口与城市管网入口

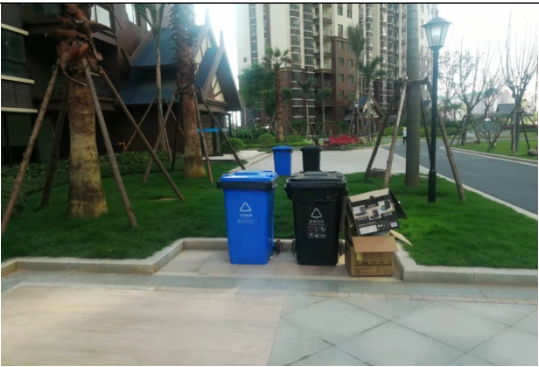
垃圾中转站	垃圾收集桶
