建设项目竣工环境保护 验收监测报告表

项目名称： 湖南高速服务区经营管理有限公司益娄
高速毛田服务区东区加油站建设项目
建设单位： 湖南高速服务区经营管理有限公司

2021 年 07 月

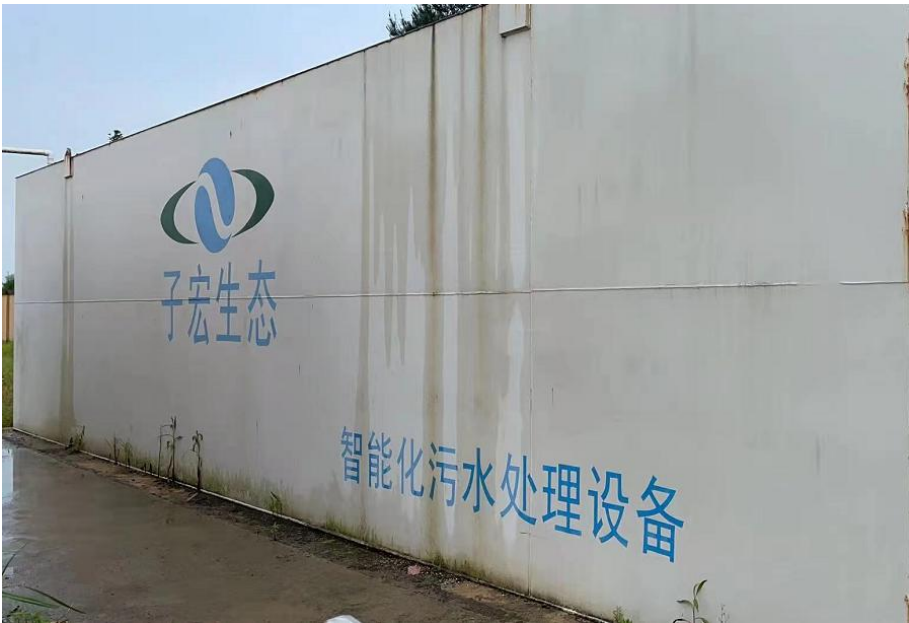
东服务区污水处理站

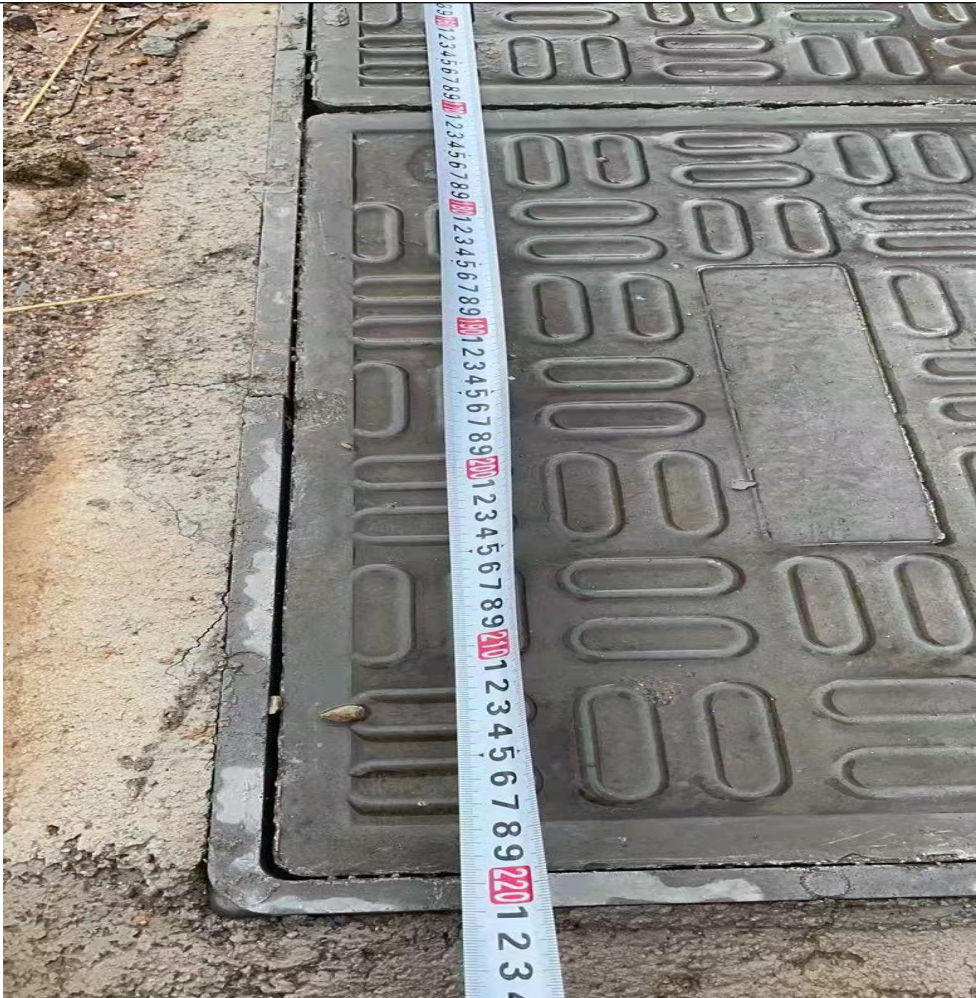
东区隔油池

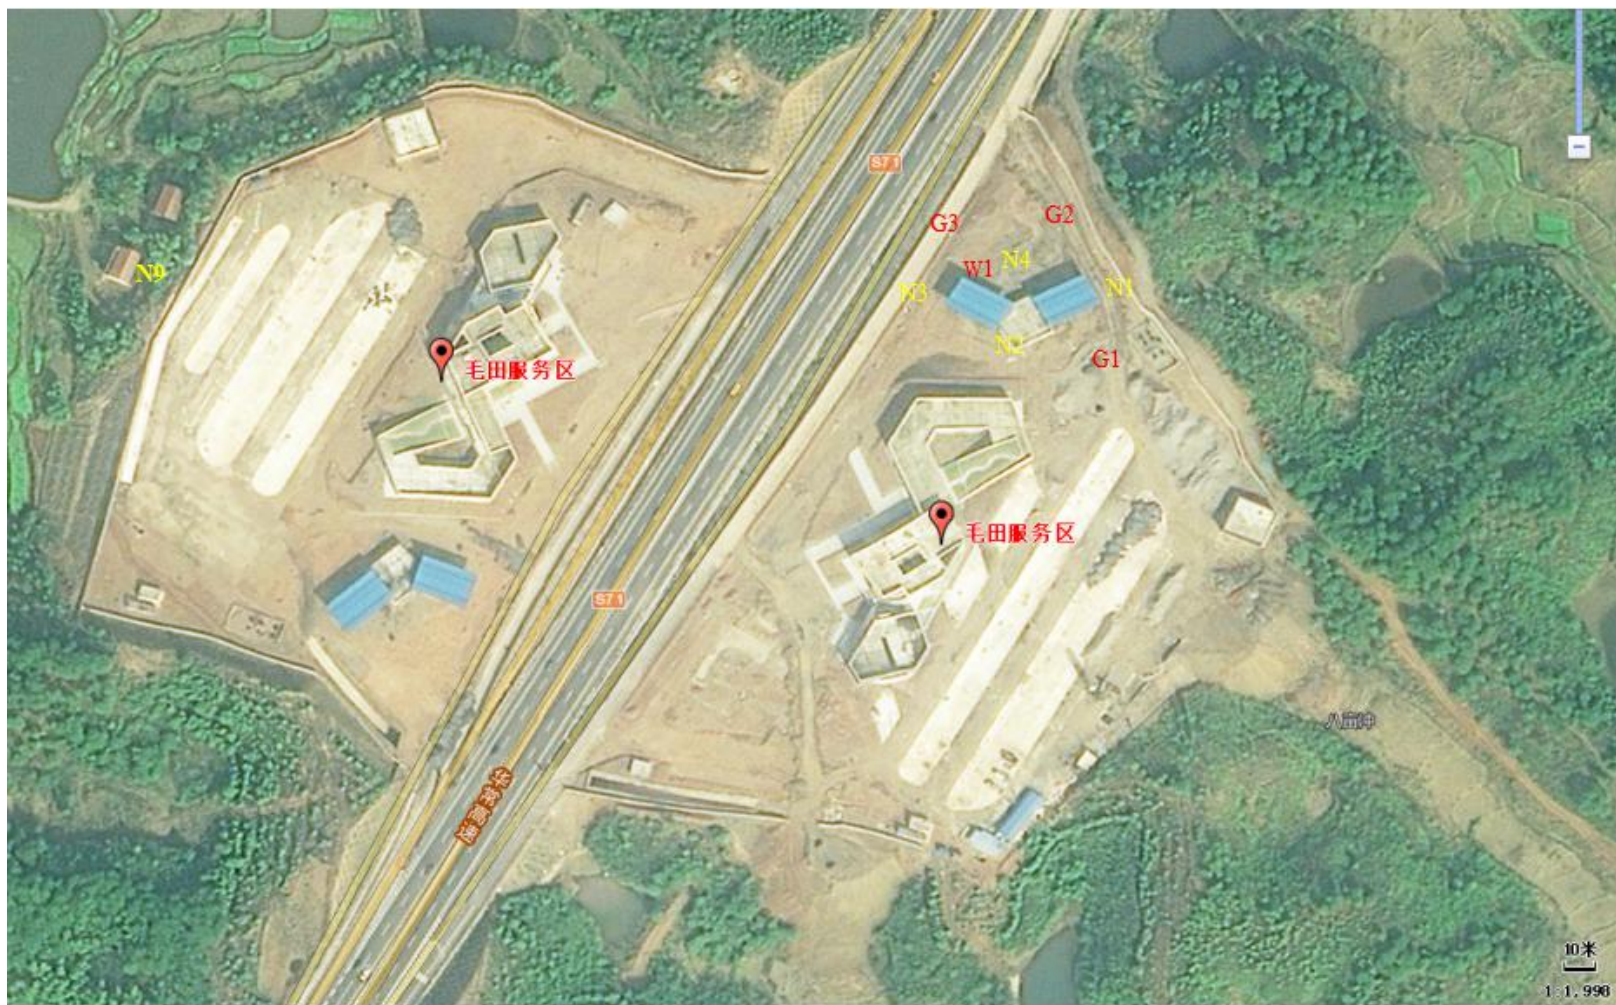
附图 3：监测布点图

监测点位：○G1#厂界上风向 10m 处（参照点）、G2-G3#厂界下风向 10m 处（监控点），具体点位根据监测时上下风向确定。

监测点位：制砖区及采矿区▲N1-N4#厂界东、南、西、北侧外 1m 处。

监测点位：W1#隔油池排放口。
