建设项目竣工环境保护 验收报告表

项目名称： 中国石油甘肃陇南销售分公司石碑加油站项目

建设单位： 中国石油天然气股份有限公司甘肃陇南销售分公司

编制日期：二〇二五年四月

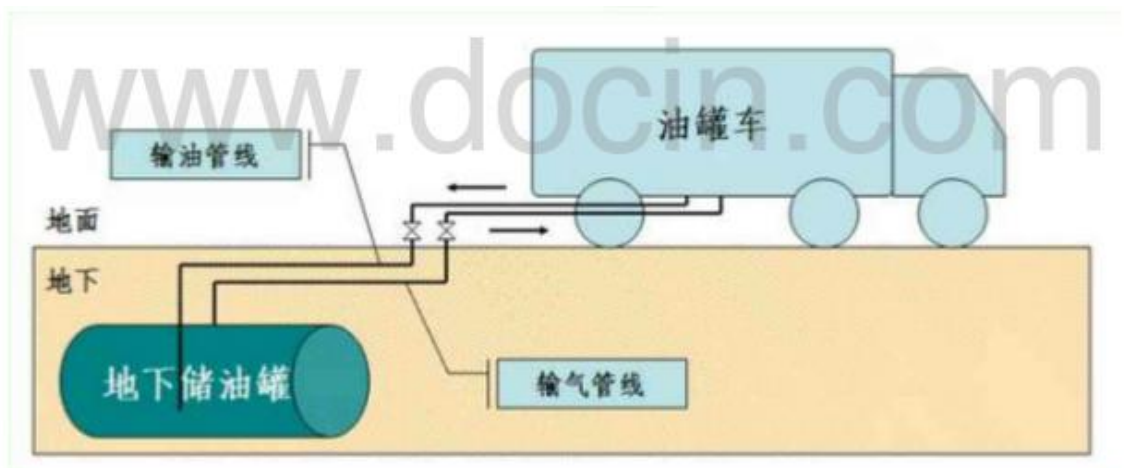
图 4-4 卸油油气回收示意图

该项目采用密闭卸油方式。油品由油罐车通过公路运输送至加油站后，稳油 15 min，用能监测接地状态的静电接地仪、接地夹接地后，通过插入式软管快速接头卸入相应油罐。卸油时，油罐内油气回收管经快速接头排入油罐车（通气管管口设置阻火器）。此工序会产生废气。卸油油气回收示意图 4-4。

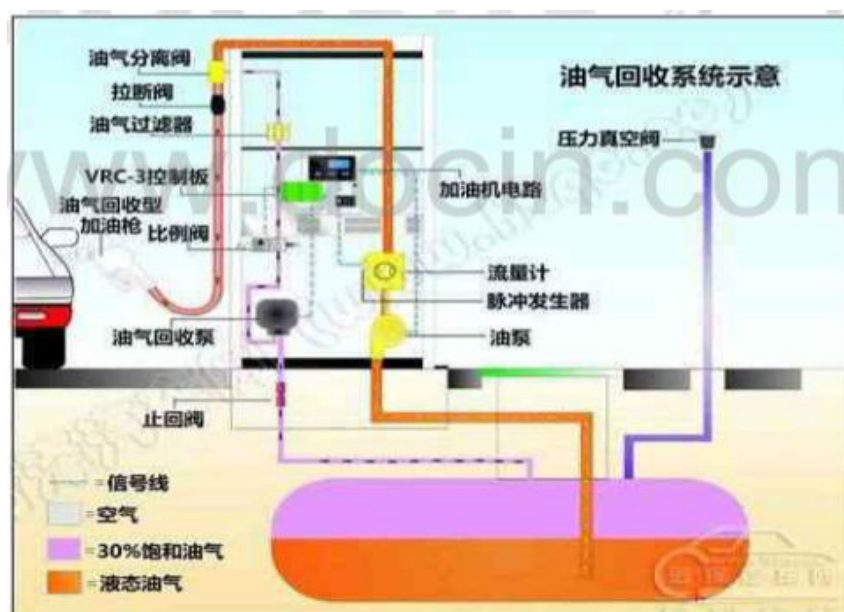
图 4-5 加油油气回收示意图

该项目采用潜油泵式加油工艺。当给车辆加油时，开启潜油泵，将油罐的油品吸出，通过加油枪加至车辆的油箱。加汽油时，客户油箱中的油气由加油机中的真空泵回收，经加油油气回收管进入油罐，保持油罐压力平衡。此工序会产生噪声和废气。加油油气回收示意图见图 4-5。
